Kosteuskartoitusraportti

Tapauksen kohdekuvaus	
Tunniste	12105, Kila Daghem
Työnumero	12105
Vahinkopaikan osoite	Kilavägen 9 10300 Karis
Asiakas	Raseborgs Stad
Yhteyshenkilö	Tenhunen Timo (Yhteyshenkilö) p. 0407114747
Yhteydenotto toimistoon	15.02.2019
Kartoituspäivä	20.02.2019
Asiakkaan alustava kuvaus vahingosta	
Astianpesukonevuoto keittiössä.

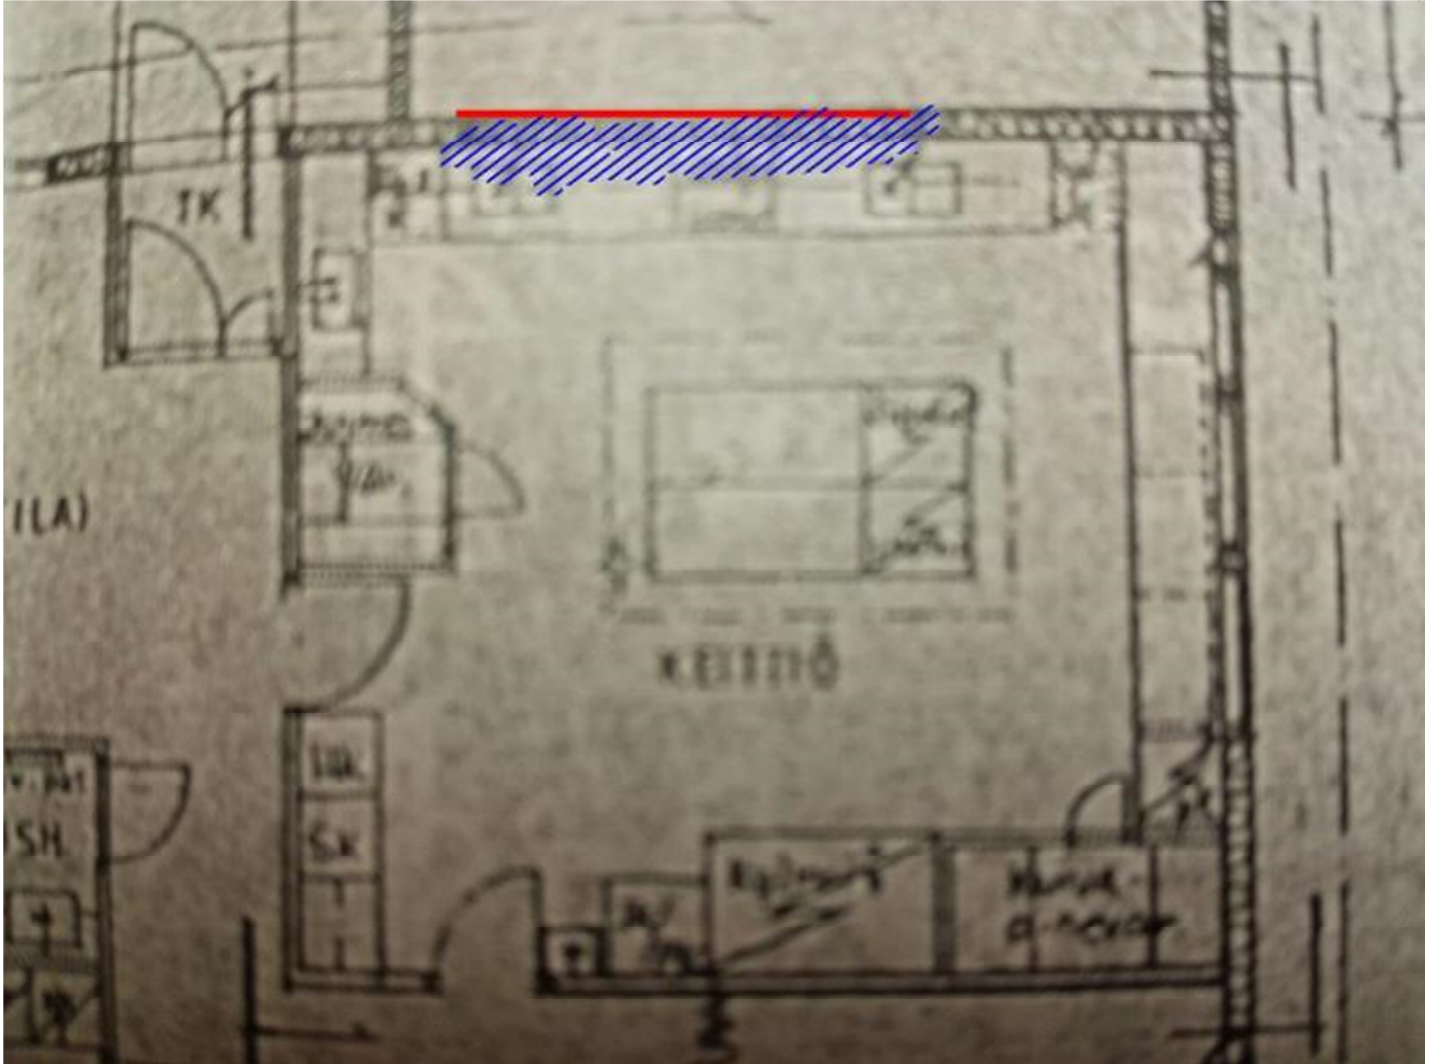
Pohjapiirros

Keittiön ja teknisen tilan välinen seinä on kastunut alaosastaan ainakin 3 m matkalta. Keittiön lattiarakenne kastunut kastuneen väliseinän edestä.

Vaurioalue merkitty sinisellä ja kastunut seinä merkitty punaisilla.

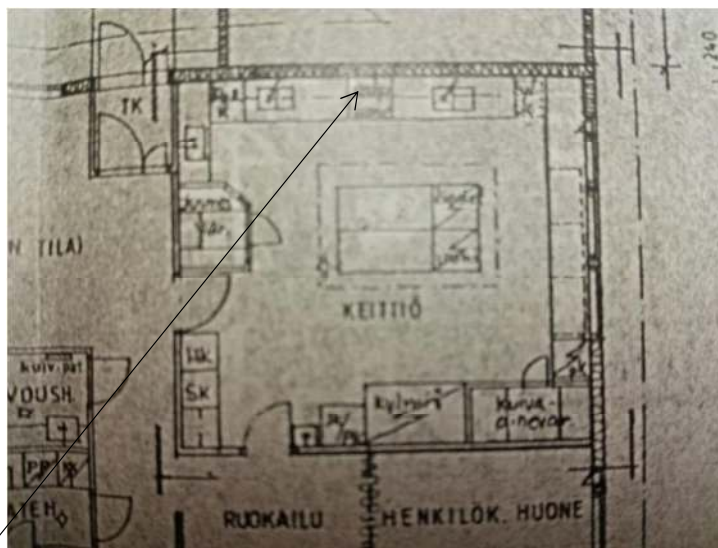
Astianpesukone oli vuotanut 4-5 eri paikasta, kun astianpesukone käytettiin vettä oli roiskunut sinne ja tänne, vettä oli valunut varsinkin takaseinää pitkin. Keittiö on alkuperäisessä kunnossa ja silmämääräisesti epätiivis, siksi kosteuskartoitus tilattiin.

Vuotava astianpesukone.

Astianpesukone on nyt korjattu.

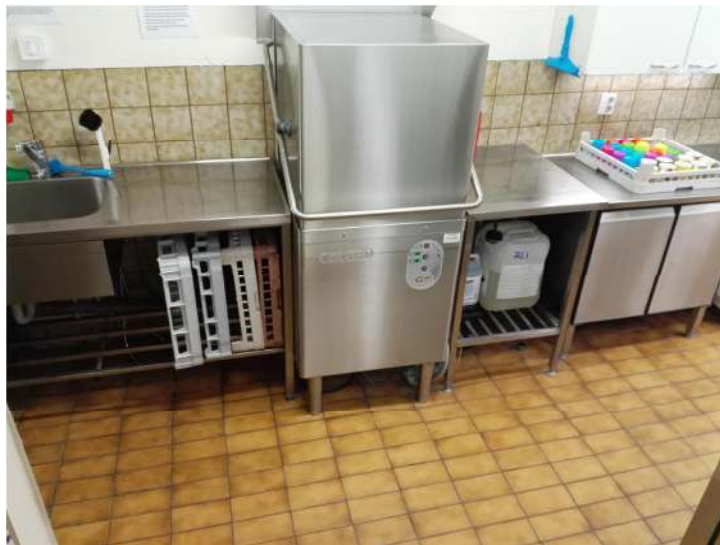
Keittiö on alkuperäisessä kunnossa.

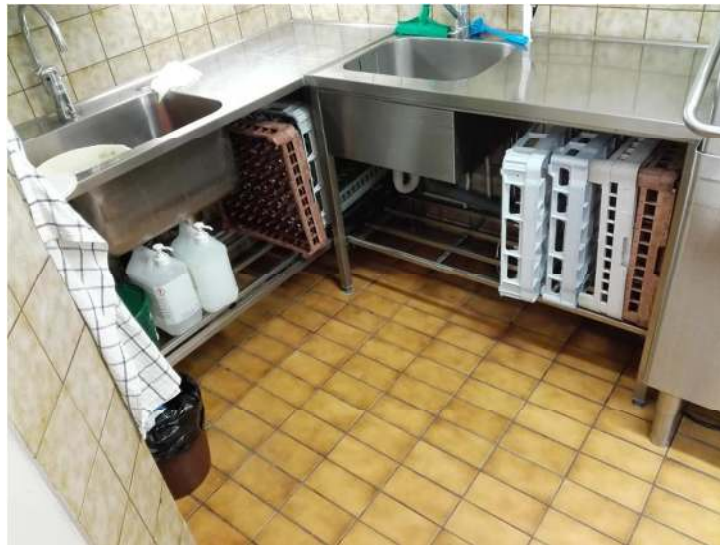
Lattiakaadot ovat kastuneen väliseinään päin.

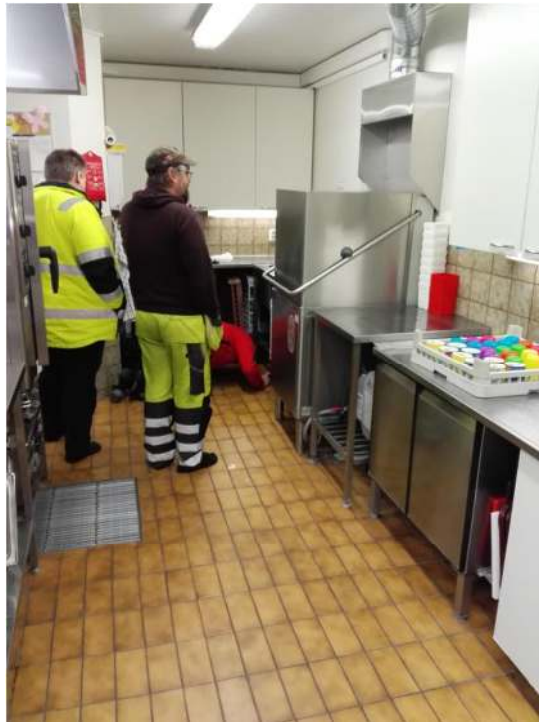
Kohonneita kosteusarvoja havaittu lattiassa kastuneen väliseinän edestä.

Keittiön lattiamateriaalin poisto sekä betonilaatan hionta aina puhtaalle betonipinnalle asti.

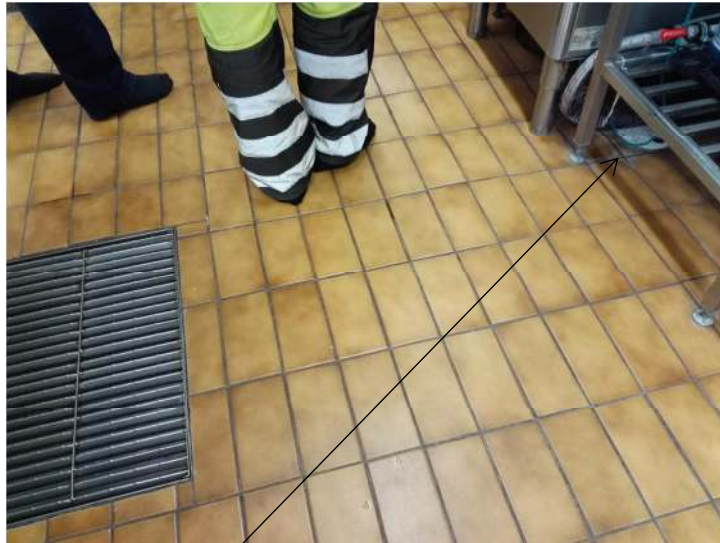
Tässä lattiakaivo astianpesukoneen alla näkyy.

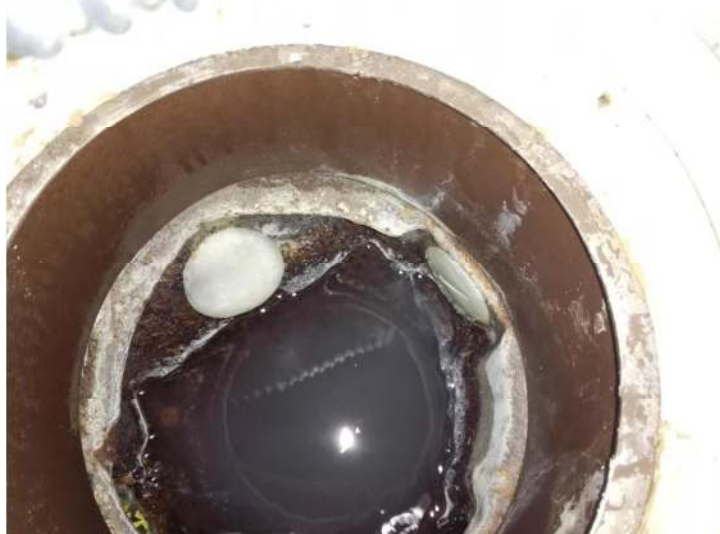
Lattiakaivossa sekä kupari- että muovinen korokerengas.
Lattiakaivo tulisi vaihtaa saneerauksen yhteydessä.

Vanhat putket joka nousee keittiön lattiasta astianpesukoneen läheltä, pitäisi poistaa.
Lattiakaivo tulisi vaihtaa saneerauksen yhteydessä.

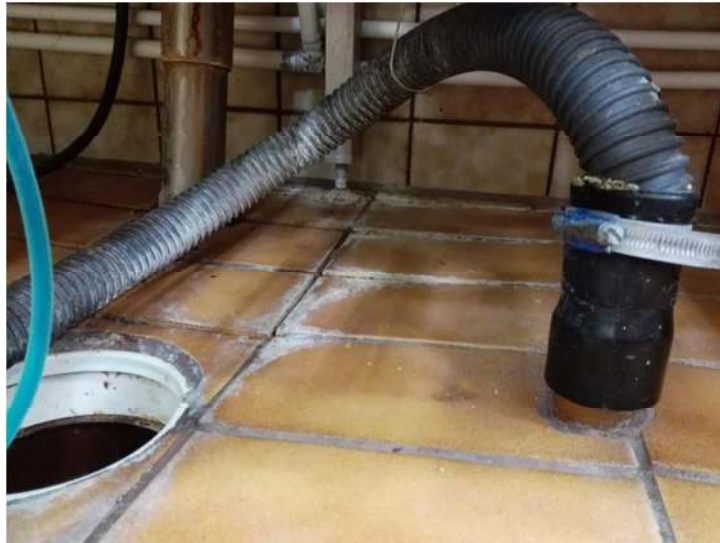
Klinkkerisaumat ovat olemattomia lattiakaivon vierestä.

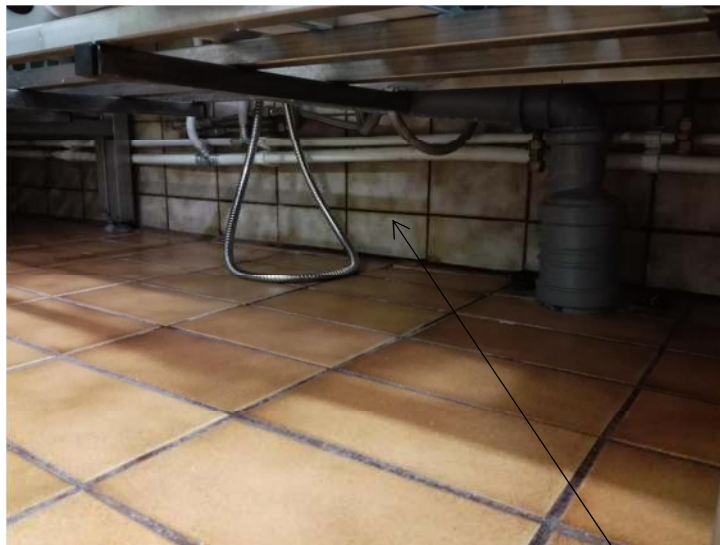
Keittiön ja teknisen tilan välinen seinä on kastunut alaosastaan noin 3 m matkalta.

Vaurioitunut väliseinä tulisi avata, kun kyse on lastulevyseinästä niin järkevin tapa on purkaa seinälevyt kokonaan.
Vaurioituneen väliseinän alajuoksun tarkastus purkutöiden yhteydessä.
Tarvittaessa alajuoksun vaihto.

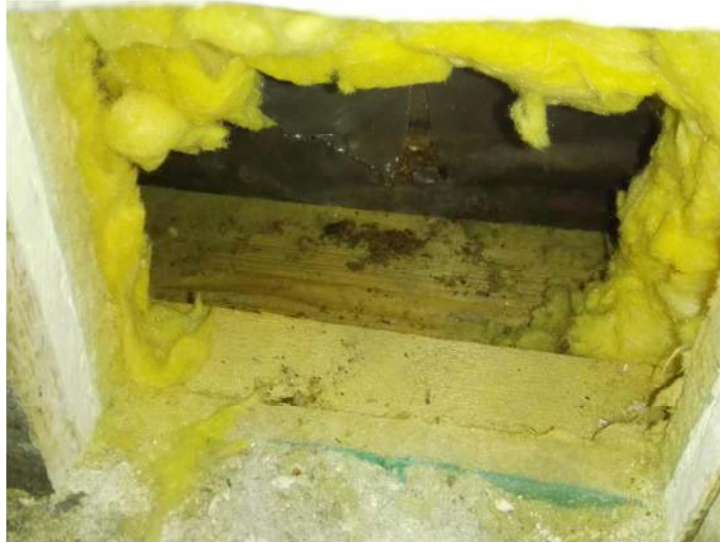
Tässä näkyy keittiönpuoleinen lastulevy joka on aivan musta ja laho.
Keittiö on ollut epätiivis pidemmän ajan.

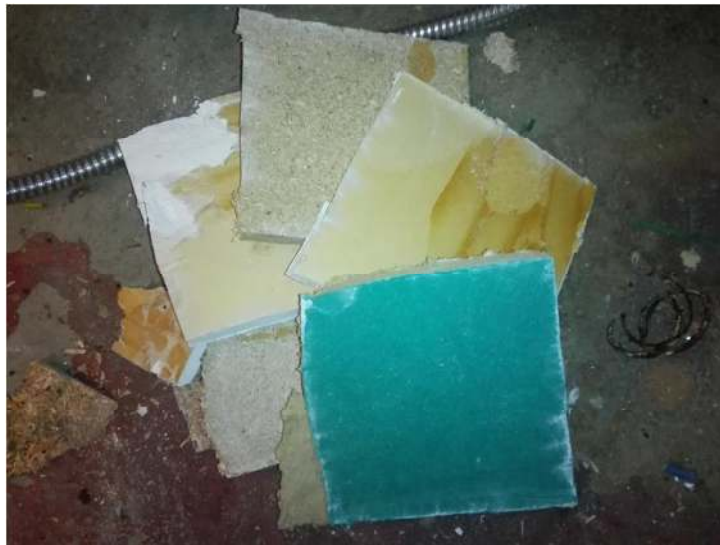
Väliseinärakenne :
Lastulevy - kipsilevy - insuliittilevy - koolaus / villaaeriste - muovi - lastulevy - seinäkaakeli

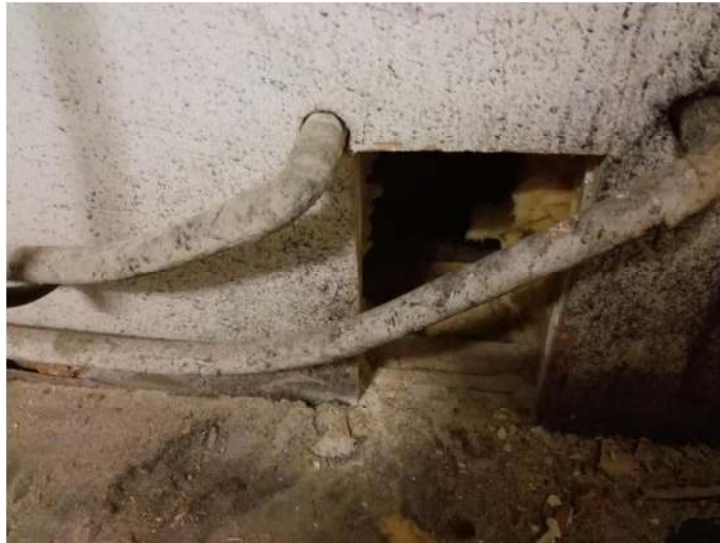
Väliseinä avattiin teknisen tilan puolelta.
