# RAASEPORINJOEN LUONNONTILAISUUS JA KASVILLISUUS 2019

Raportti 26.9.2019

Raaseporin kaupunki  
2019

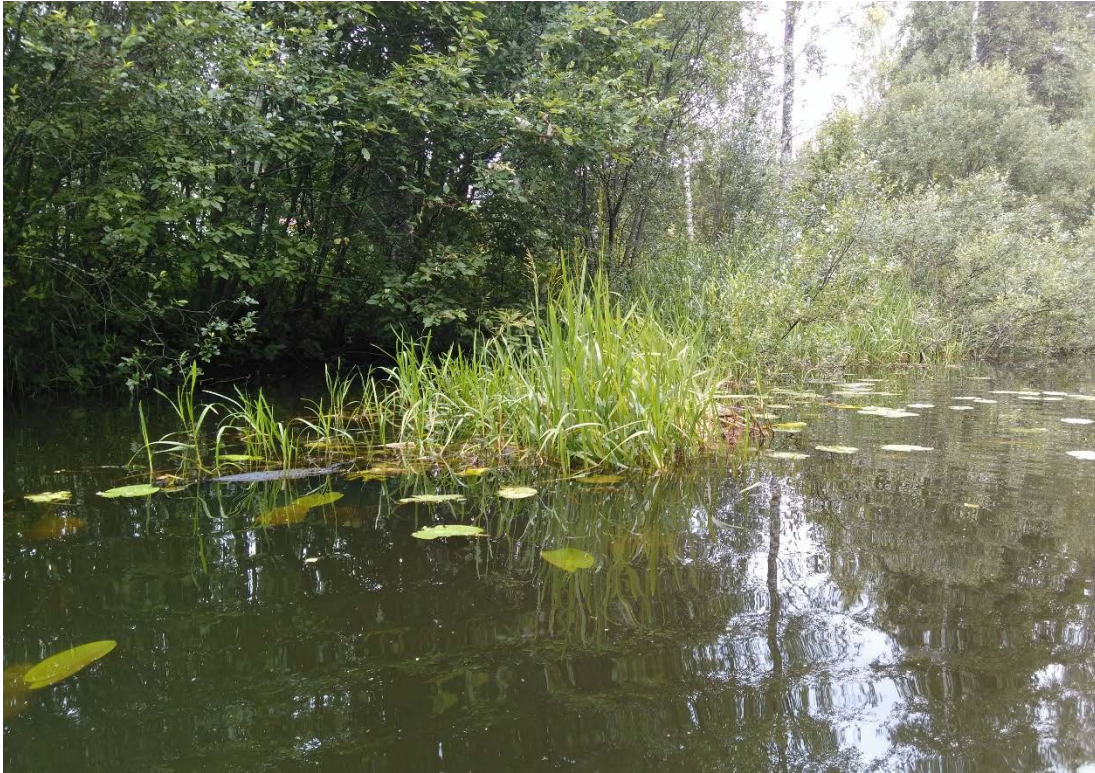
Kuva 2. Isosorsimon kasvustoista irtoaa palasia, jotka ajelehtivat ja kiinnittyvät uuteen kohtaan. Näistä voi helposti kehittyä uomaa tukkivia lauttoja.

Muista vieraslajeista **isosorsimo** (*Glyceria maxima*) on vallannut hyvin suuren osan joen varsista laaja-alaisin kasvustoin. Lajin torjunta alueella on käytännössä mahdotonta. Lajin kelluvat kasvustolautat voivat tukkia jokea ja estää siinä veneellä liikkumista sekä edistää umpeenkasvua. Lauttoja voidaan paikallisesti kaivaa pois kaivinkoneella. Pois kaivetut kasvimassat tulee nostaa maihin ja kompostoida siten, että lajin leviäminen uusiin vesiympäristöihin estyy. Hankkeessa suunnitellut kunnostustoimet, kuten esim. Huskvarnträsketin kosteikon rakentaminen, eivät aiheuta lajin haitallista leviämistä, koska käytännössä laji on jo hyvin yleinen koko alapuolisella jokiosuudella.

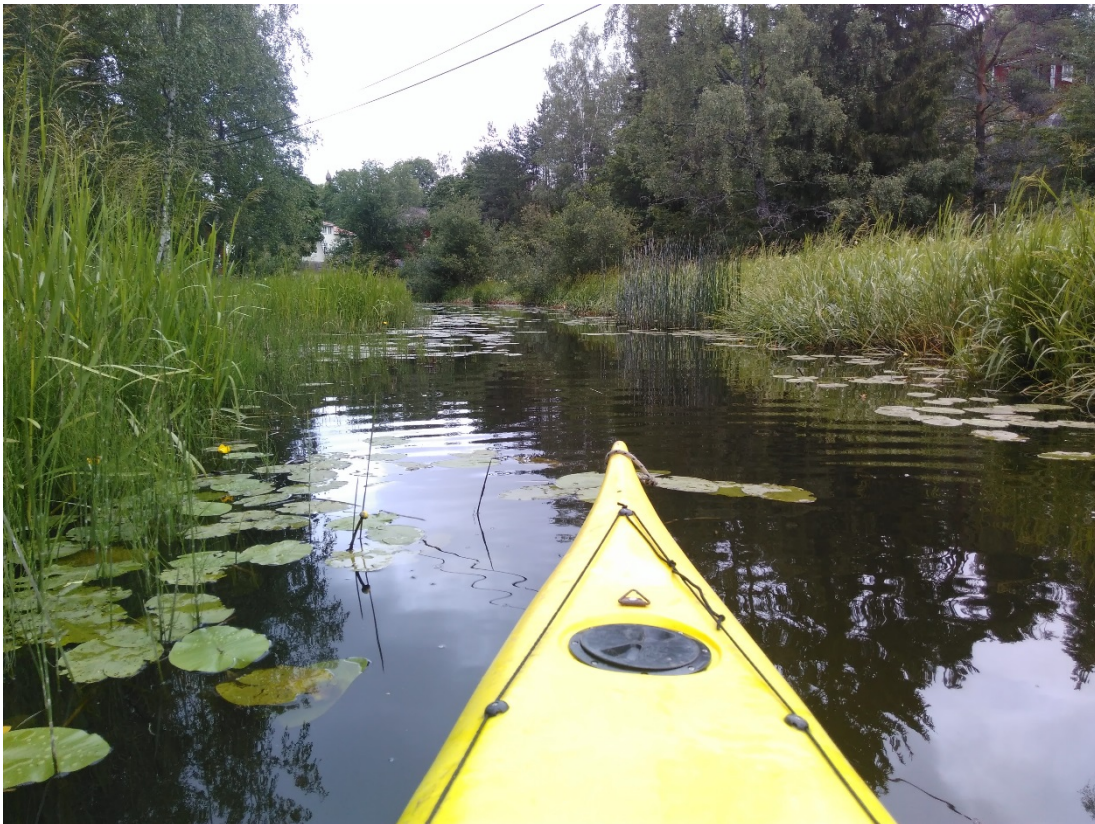
Kuva 3. Näkymä jaksolta 2. Rannat ovat täysin isosorsimon dominoimia. Järvikaislaa (kanootin keulan kohdalla) havaittiin koko selvitysalueella vain harvoin, tällaisina pikkukasvustoina.

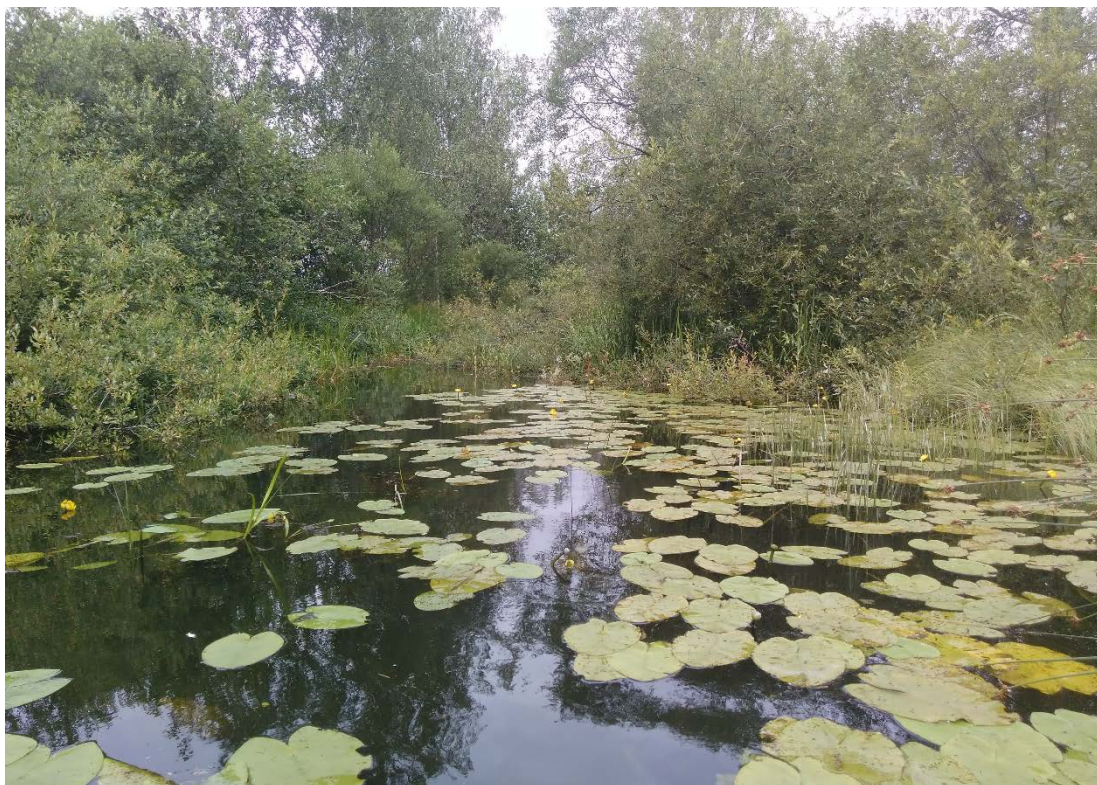
Kuva 4. Näkymä jaksolta 3. Vesikasvillisuus on yksipuolista, yleensä ulpukan dominoimaa, mutta sarjarimpeäkin kasvaa seassa. Uposkasveja on niukasti. Pajuja oli tällä jaksolla rannoilla runsaasti.

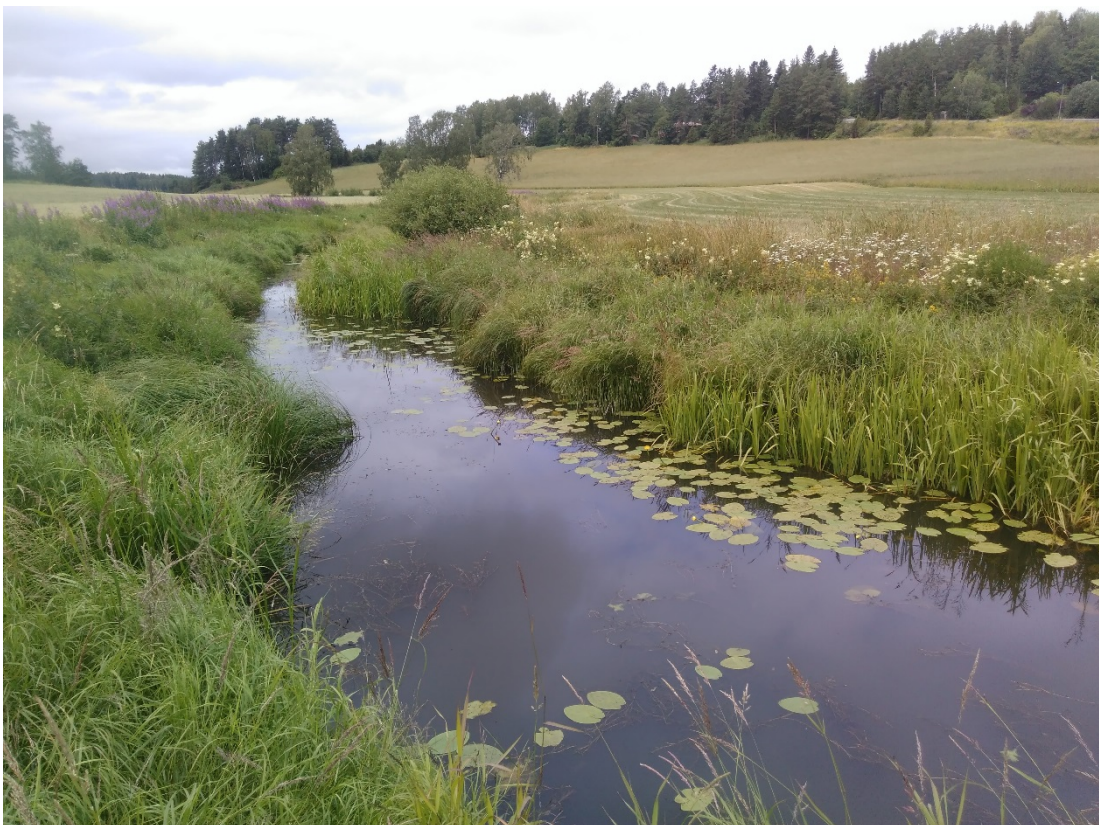
Kuva 5. Näkymä jaksolta 4. Rannat ovat kasvustoiltaan monotonisia: isosorsimoa, viitakastikkaa, viiltosaraa.

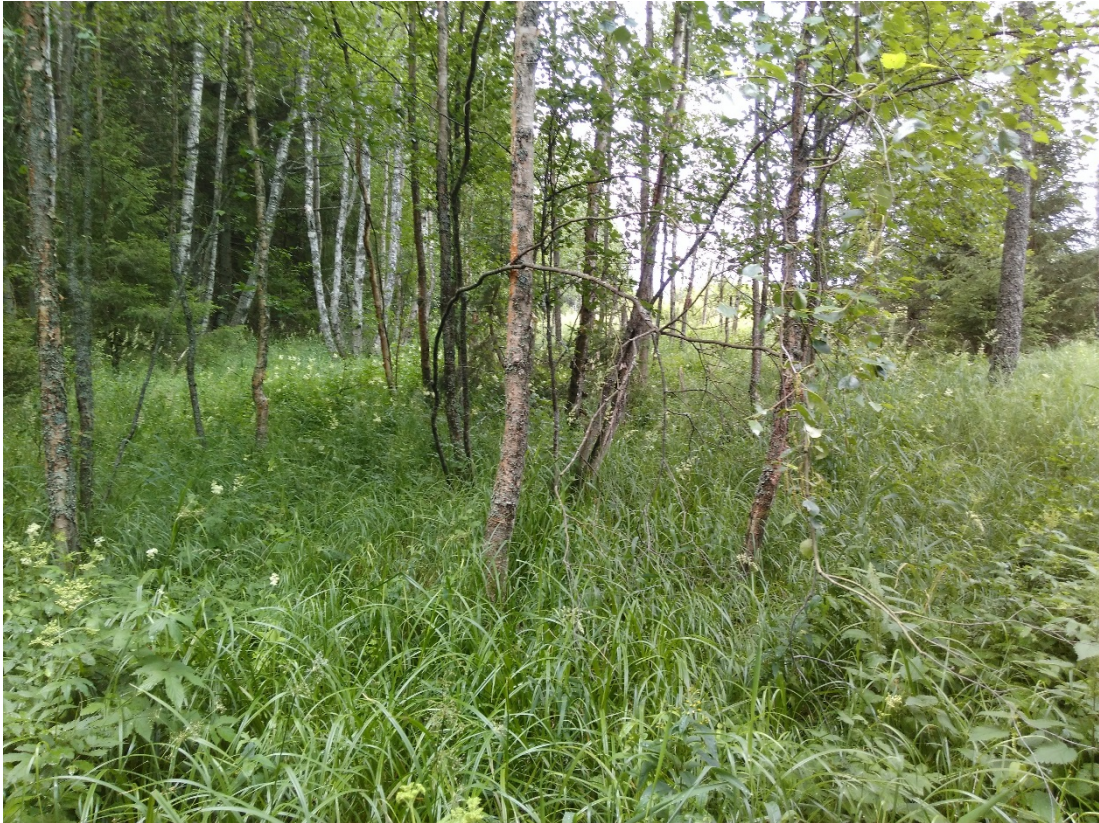
Kuva 7. Huskvarnträsketin reunaosissa on suurruohoniittyjä ja pensaikko- ja metsäluhtia, joiden arvo elinympäristönä voisi entisestään lisääntyä, jos alue tulvisi enemmän.

Muissa osissa joen pääuomaa kunnostus- ja vesiensuojelutoimenpiteet eivät aiheuta merkittäviä haittavaikutuksia, koska luonnontilaisia tai luonnontilaisen kaltaisia osuuksia eikä kasvillisuuteen tai luontotyyppihin liittyviä muitakaan erityisiä luontoarvoja ole. Huskvarnträsketin reunamalla on tulvavaikutteisia luontotyyppisiä, jotka hyötyisivät keskivedenkorkeuden nostamisesta ja tulvehtimisen lisääntymisestä.

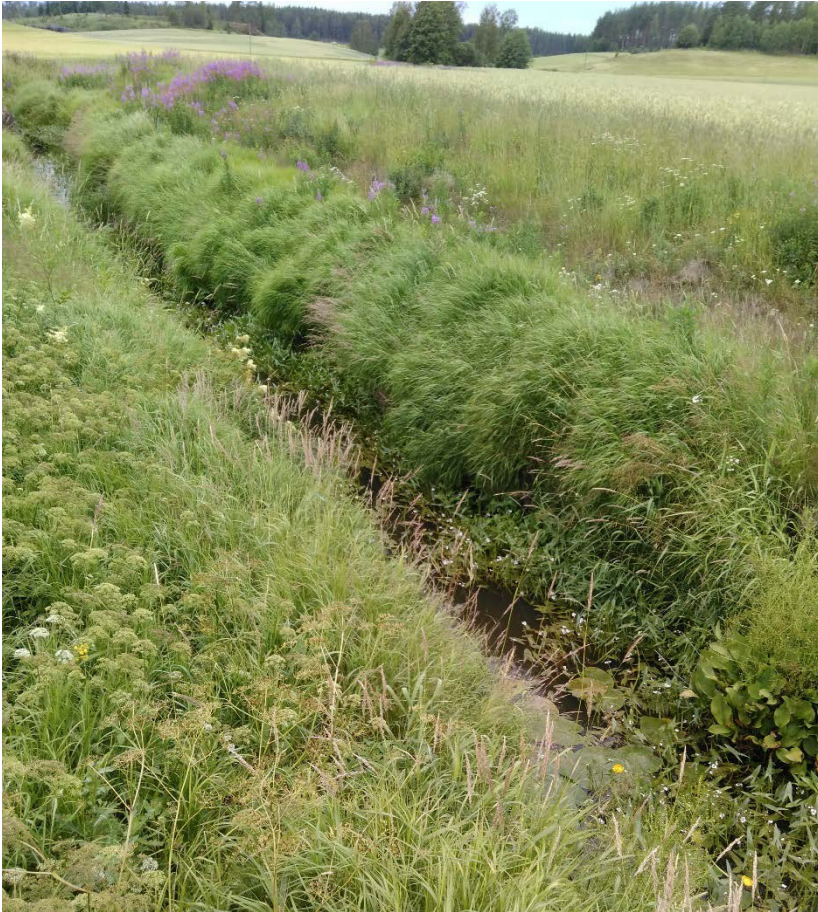
Kuva 8. Näkymä jaksolta 6, Sonan länsipuolelta. Ratamosarpio ja pystykeiholehti muodostavat hyvin tiheitä kasvustoja ojaan.

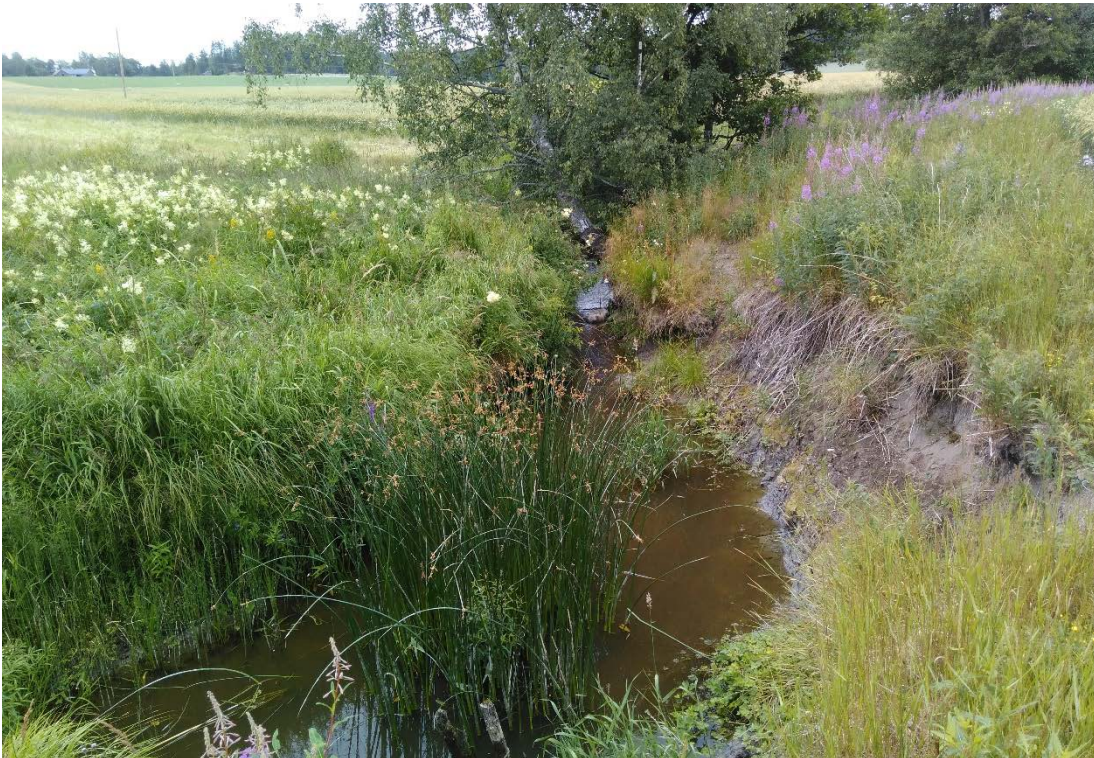
Kuva 9. Hieman monipuolisempi, kivikkoinen kynnyškohta Ledängenin alueella.

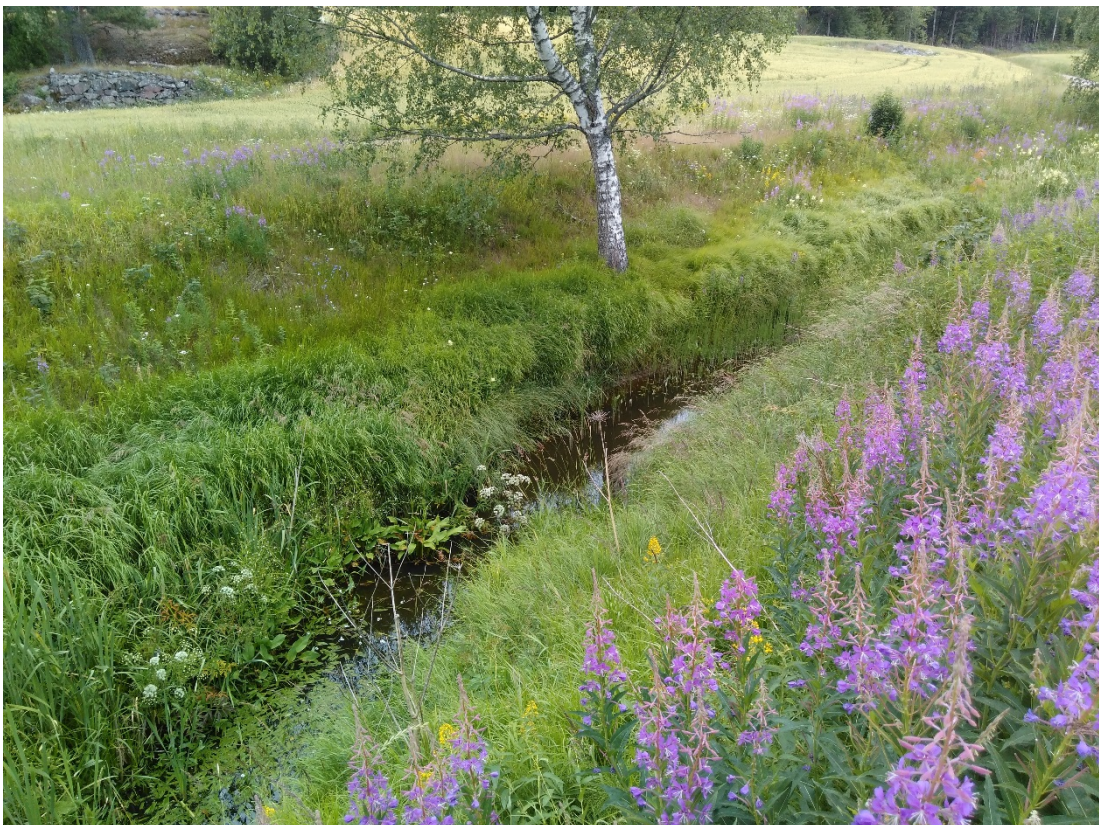
Kuva 11. Näkymä jaksolta 7, tyypillinen suoraksi kaivettu ojaosuus.

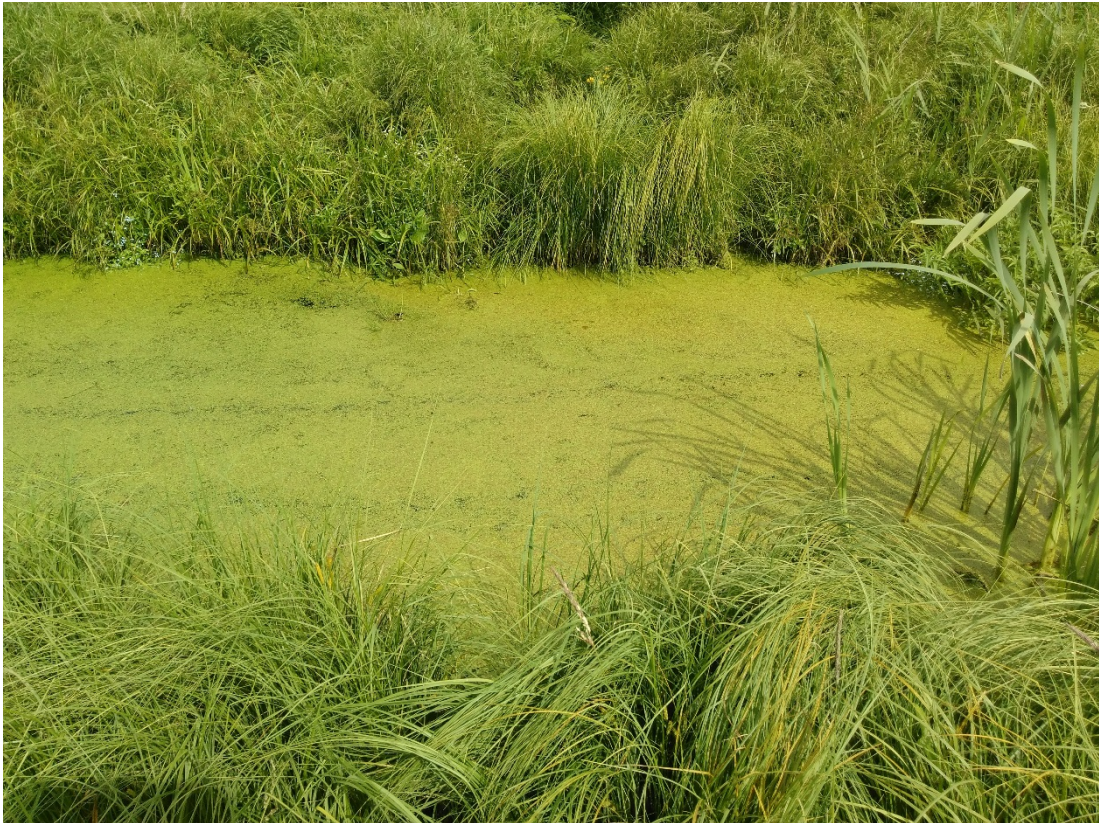
Kuva 11. Jakso 8 lähellä Lämpträsketin patoa. Limaskan ja osmankäämin runsaus kertovat vesistön heikosta tilasta.
