Raseborgs stad

Projekt Raseborgs å

Slutrapport

PROJEKT RASEBORGS Å - SLUTRAPPORT

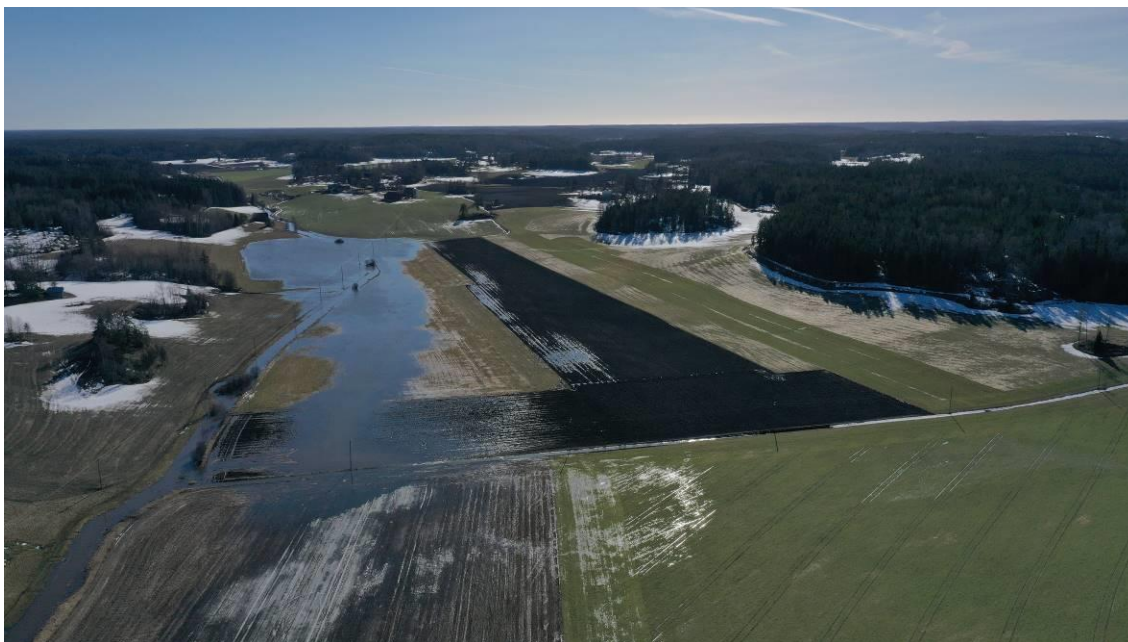
Bild 2. Våröversvämning längs Raseborgs å 2019 (bild: Mikael Kopra).

Till sin topografi är området mycket låglänt och fallhöjden från utloppet vid Läppträsket till havet är endast 5,3 m. Åkrarna i ådalen är huvudsakligen gammal lerig havsbotten och åkerkanterna är ställvis branta mot fårorna. Längs huvudfåran och i dalarnas mellersta delar finns också svagt sluttande slätter som är känsliga för översvämningar. En del av sidobäckarna är naturligt slingrande, men i huvudsak har fårorna rätats ut i samband med rensningar.

Åns nedre lopp ligger mycket nära havsnivån; vid hög vattennivå rinner havsvattnet långt mot inlandet. Om havsnivån skulle stiga med 2 meter skulle åkrarna i området översvämmas. Landskapets tillstånd under tidigare skeden av landhöjningen kan ses i dag under översvämningssperioden.

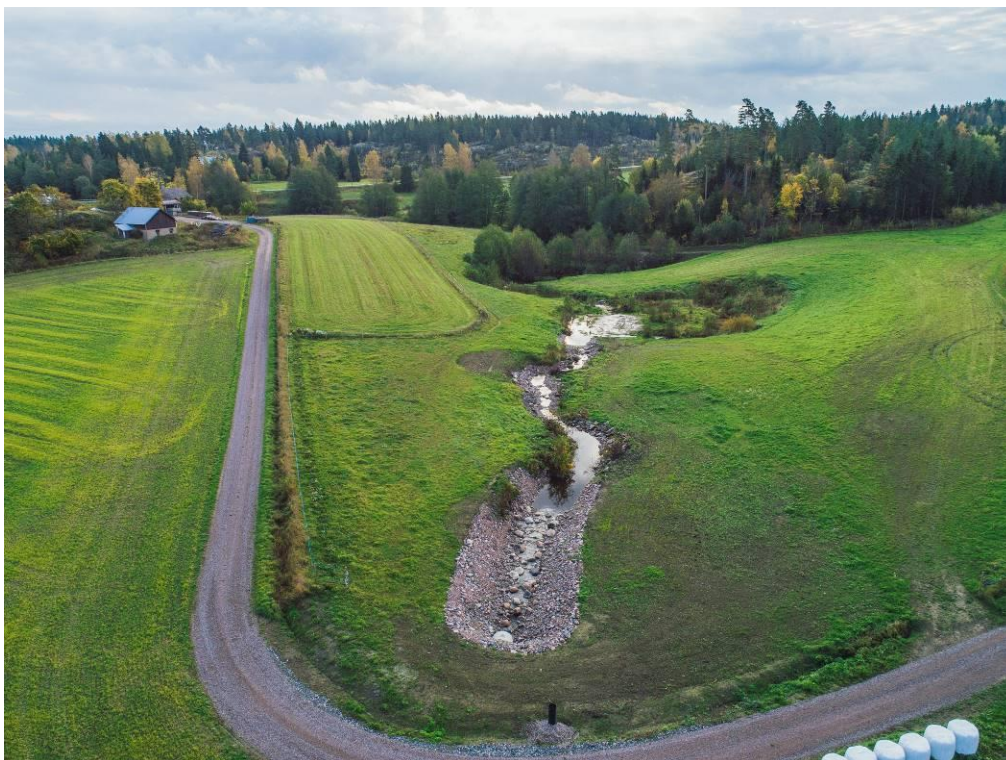
Bild 7. Färdigställda erosionsskydd i Grabbacka (bild: Multifoto).

Målet var att bygga kaskadutskov och erosionsskydd vid korsningen mellan Duschbäcken och Malmkulladiket samt i Grabbackabäckens nedre lopp under sommaren 2020. Duschbäckens objekt låg på ett sådant ställe att entreprenaden måste vänta till efter skörd. Objektet låg under ellinjerna, så ett utlåtande och anvisningar om genomförandet av arbetet måste också begäras av Fingrid. Entreprenör vid objekten var A Berglund Ab Oy från Raseborg. Tröskeln till kaskadutskoven byggdes enligt NTM-centralens anvisningar. Tröskelns hjärta bestod av stora stenblock som paketerades in i fiberduk. Tröskeln omgavs av sprängsten och grus och hela konstruktionen kläddes in med natursten. Väggarna i fårorna fodrades med stenmaterial. Sammanlagt användes ca 1000 m³ stenmaterial. Återställandet av den gamla högvattengrenen vid Grabbacka, vilket föreslogs i den preliminära planen, lämnades till ett senare skede.

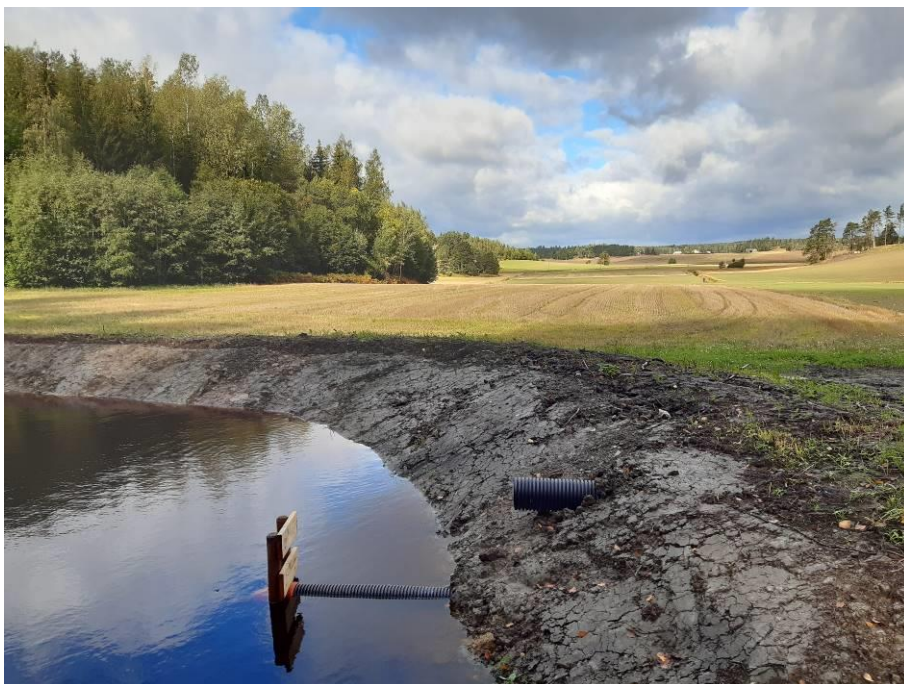
Bild 8. Telegrafbergets rördamm och bassäng.

I fråga om lösningen med en rördamm vid Telegrafberget utnyttjades Skogscentralens anvisningar om flödesregleringsdammar (2011) i tillämpliga delar. Dessutom konsulterades den som utarbetat anvisningen om behovet att underhålla konstruktionen samt om de speciallösningar som planerats för objektet. Markägaren önskade att det i anslutning till dammen skulle byggas en bassäng som var större än vad som angetts i anvisningarna. Då arbetet framskred kom det också fram att det på den angränsande åkern utförs täckdikning, till följd av vilket också dräneringsdiket skulle täckdikas. Man bestämde sig för att koppla rören till en täckdikbrunn. Med tanke på renhållningen av rörets inloppsmynning installerades en förminskning i y-grenen. Entreprenör var den lokala Grab-Tech Ky.

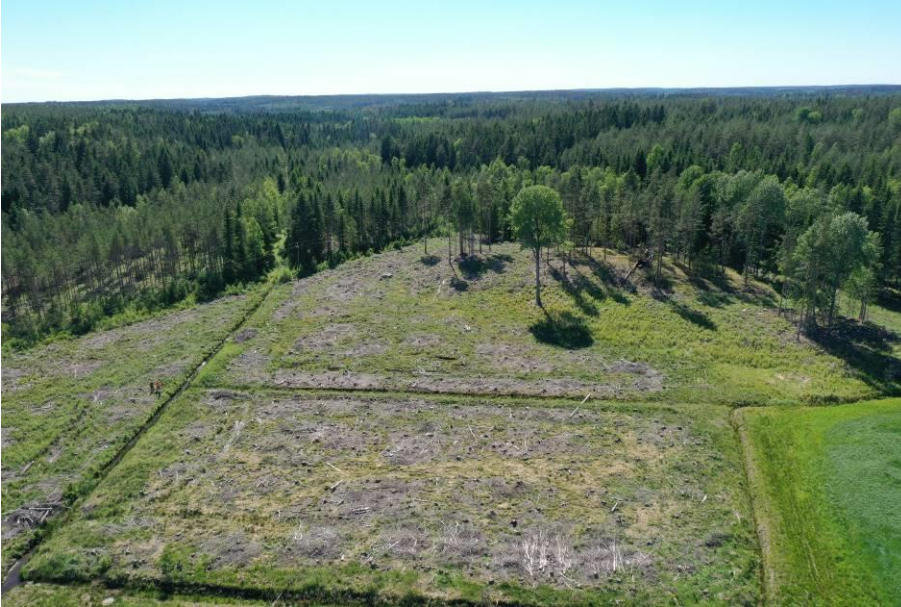
Bild 9. Planerad våtmarksplats i Vallarsvedja (bild: Kosteikkomaailma).

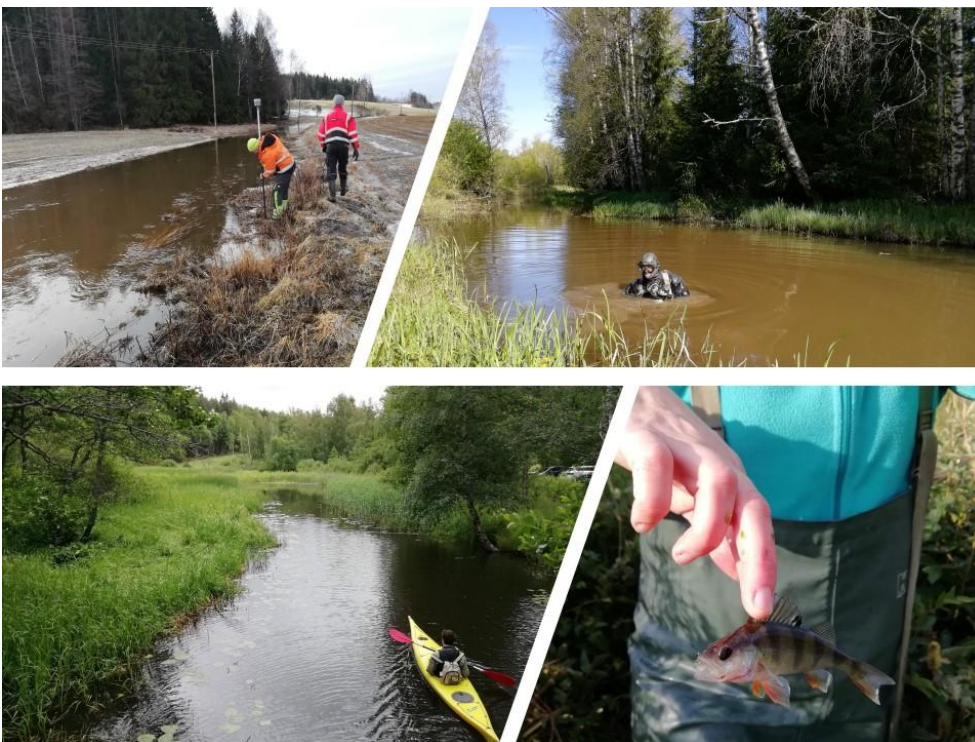
Bild 10. I arbetspaketet för vattenhantering samlades värdefull information om naturförhållandena längs huvudfåran.

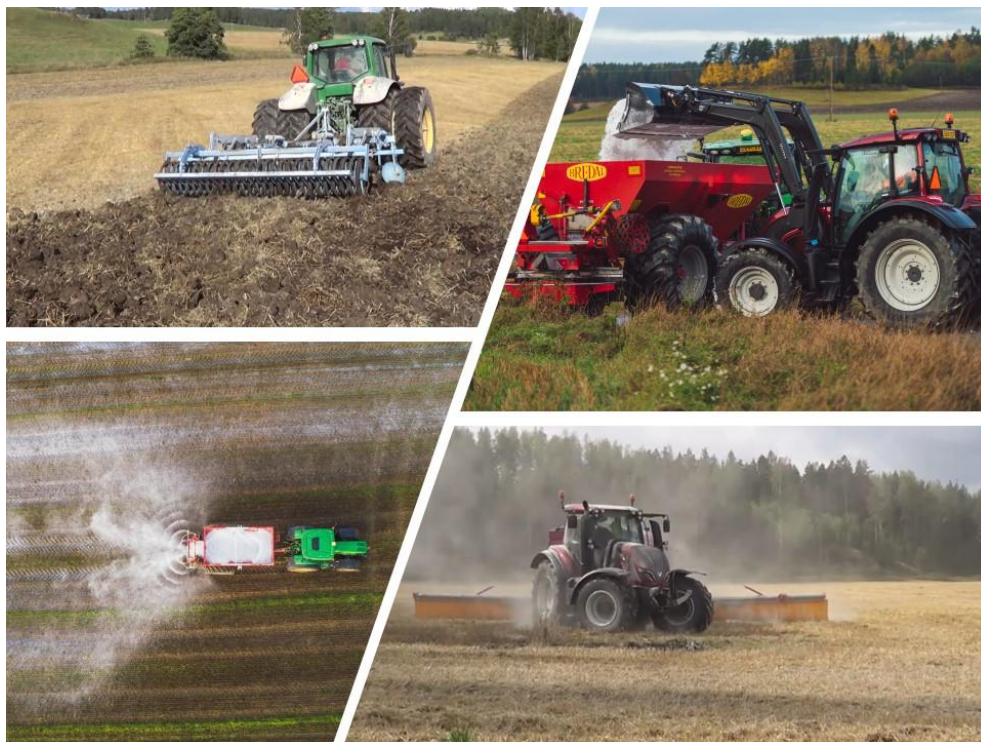
Bild11. Spridning och bearbetning av gips (nere till vänster) och strukturkalk (nere till höger).

En skiftesspecifik bedömning för val av jordförbättringsmedel. Förutsättningen för behandlingen var att åkerskiftet inte fick lida av omfattande vattenhushållningsproblem. I fråga om gips var förutsättningen även att skiftet inte fick ligga i avrinningsområdet för en sjö, i ett grundvattenområde eller i ett område med sura sulfatjordar. Ingendera av medlen lämpar sig för ekologisk odling. Valet av jordförbättringsmedel baserades på expertrekommendationer och odlarens egen syn. Expertrekommendationen baserades på uppgifter från åkerskiftets bördighetsanalys. Bördighetsanalyserna erhöles av odlarna och de var i regel gjorda föregående år eller för två år sedan. Rekommendationerna levererades till odlaren som fick välja medel oberoende av rekommendationen. Odlaren valde endera att följa rekommendationen eller fatta sitt eget beslut baserat på bland annat odlingsplanens specialbehov beträffande gödsling eller kalkning, bearbetningssätt, tidpunkt för bearbetning eller sådd samt på den upplevda markstrukturen eller problem med den. Även den egna andelen av kostnaderna kunde påverka valet av medel. Odlaren fick själv fastställa det område som skulle behandlas (en del av skiftet eller hela skiftet) och fick även på egen bekostnad öka mängden av det medel som skulle spridas ut per hektar mark.

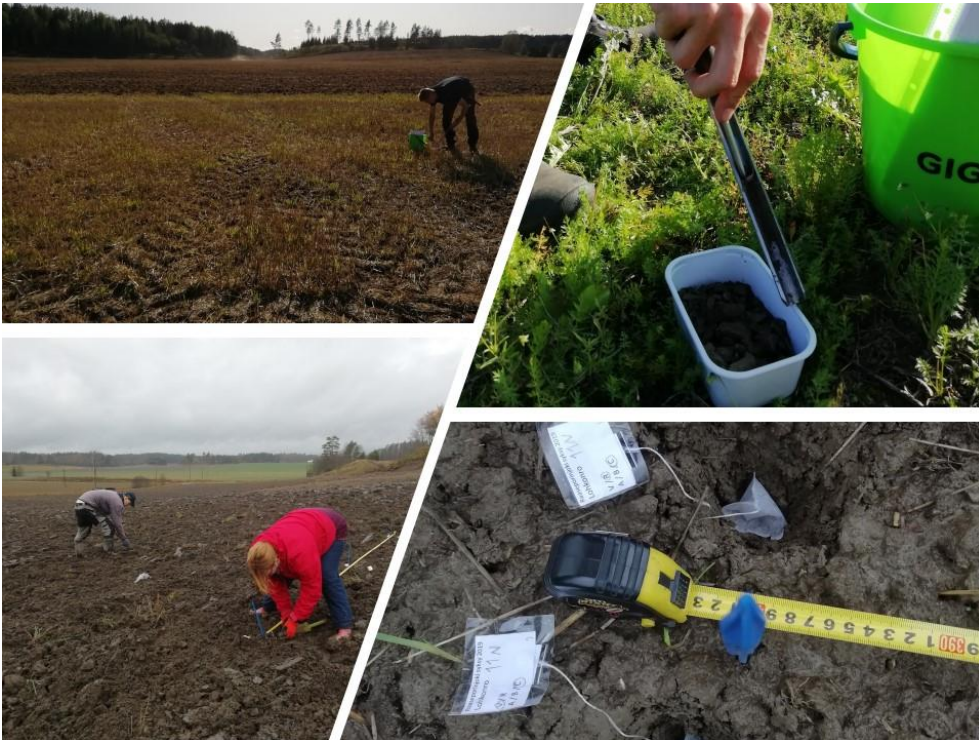
Bild 13. Projektet följde upp jordförbättringsmedlens inverkan på markens mikrobiologi genom jordprover och tepåsindex.

I uppföljningen ingick bestämning av jordprovernas mikrobiella biomassa och glödgningsförlust (och mängden kol som härstammar från den) samt mätningar av pH och ledningstal före behandlingarna, omedelbart (ca 1–2 mån) efter behandlingarna, våren efter behandlingarna samt cirka ett år efter behandlingarna. I uppföljningen ingick också mätning av den mikrobiologiska aktiviteten under växtperioden med hjälp av det s.k. tepåsindexet. Mätningarna utfördes på alla skiften i pilotområdet, på sammanlagt 17 skiften och 20 provplatser (innefattande nollrutor). Uppföljningsresultat fick man i praktiken för behandlingarna med gips och strukturkalk, eftersom behandlingen med näringsfiber gjordes först under projektets sista år och även då endast på två skiften. Prover av situationerna före och omedelbart efter behandlingen samlades dock med tanke på fortsättningen också in på de skiften som behandlats med näringsfiber.

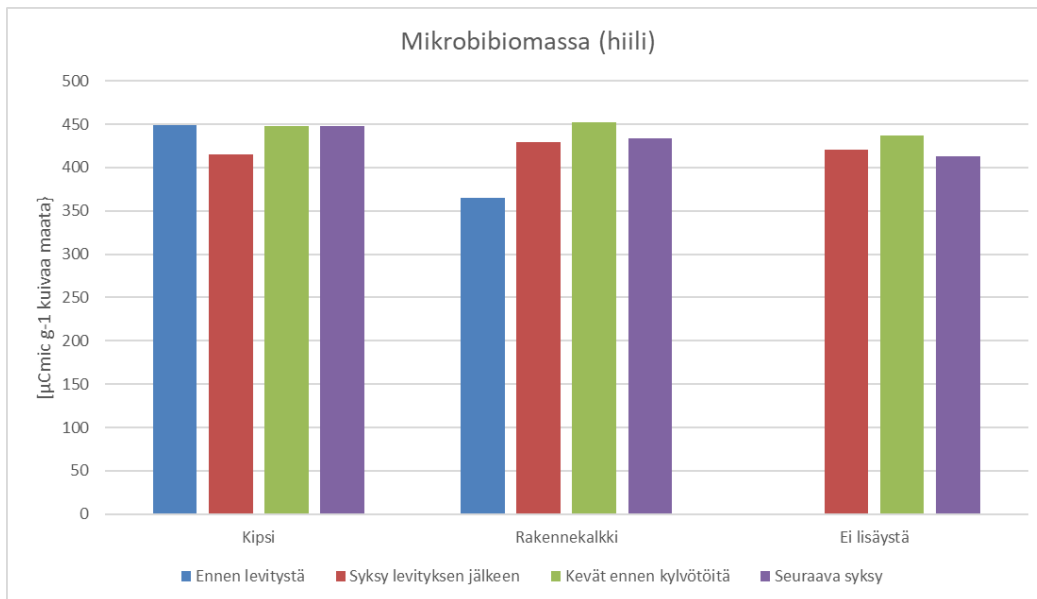
Bild 14. Mängden mikrobiell biomassakol i åkerjorden (0–10 cm) [$\mu\text{g Cmic g}^{-1}$ torr mark] före och efter spridningen av jordförbättringsmedel. $N=10$ (gips) och 7 (konstruktionskalk).

Jordproverna visade att marken i pilotområdet är mullrik och att dess kolhalt och mikrobiella biomassa är hög. På de skiften som behandlades med strukturkalk var den mikrobiella biomassan något lägre än på de skiften som behandlades med gips, eventuellt på grund av det lägre pH-värdet.

Utredningen stärkte tidigare uppgifter att gips inte påverkar markens surhetsgrad, men att strukturkalk höjer dess pH-värde. Gips höjer däremot konduktivitetstalet kraftigt genast efter spridningen, betydligt mer än strukturkalk. I bägge fallen återgår konduktivitetstalet dock redan nästa vår till normal nivå. Ingen behandling hade en sänkande effekt på åkerjordens kolhalt, men däremot tycks bägge jordförbättringsmedel i viss mån förbättra kolhalten senast våren efter behandlingen, eventuellt på grund av den förbättrade växtligheten.

Gipsbehandlingen minskade mikrofloran (Cmic) konsekvent något på alla undersökta skiften genast efter spridningen. Minskningen var i genomsnitt 8 %. Värdena återgick dock till tidigare nivå innan vår. Strukturkalken höjde däremot mängden mikrobiell biomassa och nivån var liksom för pH-värdet under mätningstiden högre än den ursprungliga nivån. På basis av resultaten av nedbrytningsaktiviteten hos den organiska materian ("tea-bag index") under växtperioden 2020 hade jordförbättringsmedlen ingen inverkan på nedbrytningsaktiviteten hos mikrofloran i åkerjorden.

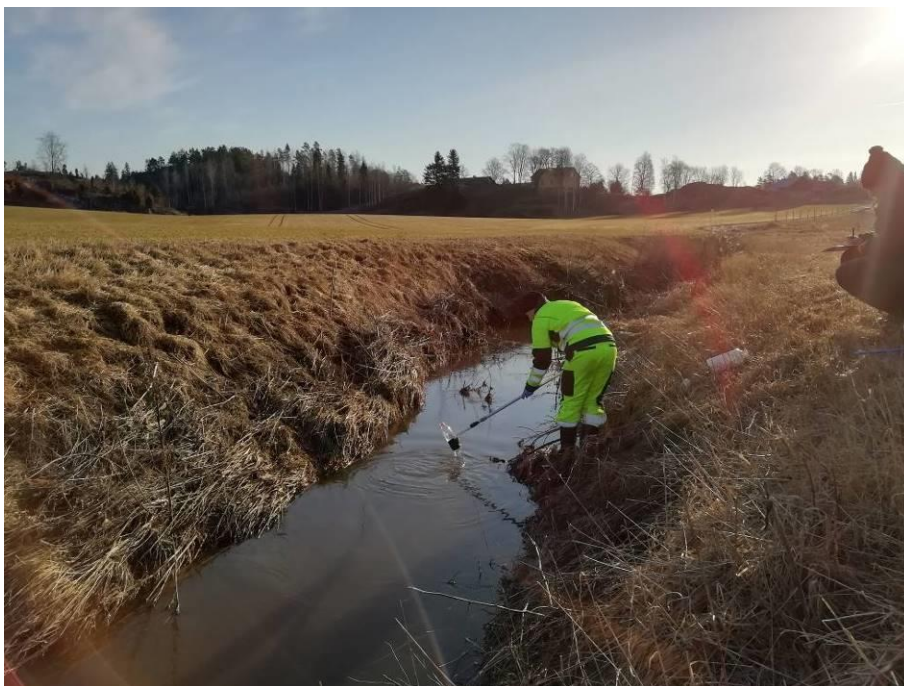
Bild 15. Monitoreringen av vattendragen inleddes med vattenkvalitetsprov i april 2019.

Projektet har haft två kontinuerliga vattenkvalitetsmätstationer vars syfte var att producera information med tanke på den planerade våtmarken vid Huskvarna. Man tänkte att kontinuerlig mätning bättre tjänar monitoreringen av den grumlighet som eventuella grävningsarbeten orsakar. Utrustningen levererades sommaren 2019 av Langis Oy. Av mätarna användes grumlighet och konduktivitet vid båda mätstationerna i juni–oktober 2019. Mätstationen i Sona samlade in och skickade information med en timmes mellanrum och stationen i Huskvarna med 5 timmars mellanrum. Mätarna servades som eget arbete inom projektet. Mätarna registrerade bland annat en av höstens gipsbehandlings som följdes av en regnskur. Behandlingen syntes som en topp i fråga om konduktivitetstalet först i Sona och ungefär ett halvt dygn senare i Huskvarna.

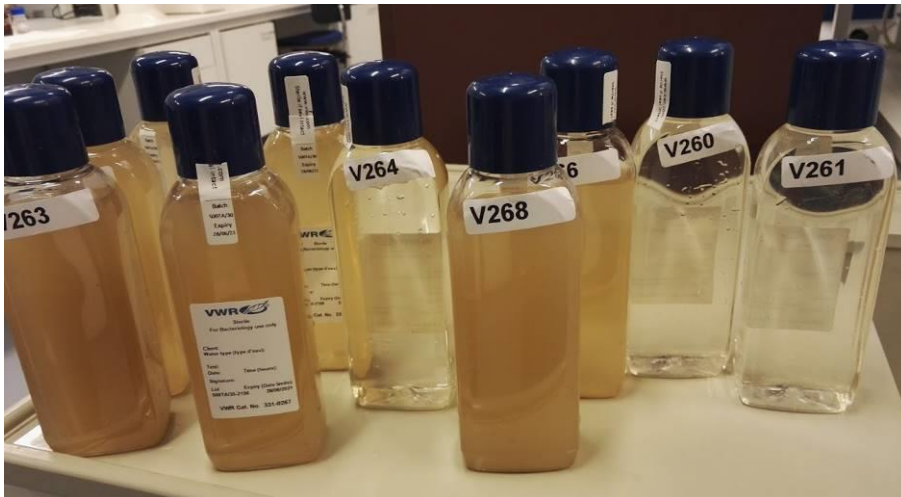
Bild 16. Vattenkvaliteten varierar på olika ställen i vattendraget, proven i flaskorna togs efter kraftiga regn 17.2.2020 (bild: Tiina Asp, Västra Nylands vatten och miljö rf).

Vattenkvaliteten i Raseborgs å varierar enligt område och enligt väderleksförhållandena under årstiderna. Väderleksförhållandena har en stor inverkan på näringsbelastningen i Raseborgs å, vilket framgår av februari 2020, som var en exceptionellt varm och regnig vintermånad. Då var också vattenkvaliteten som sämst. Den dåliga vattenkvaliteten syntes bl.a. som mycket hög grumlighet och mångdubbelt så höga halter av näringsämnen som genomsnittet. Endast i bäcken vid Kvarträsk försämrades vattenkvaliteten förhållandevis inte lika mycket som annanstans i Raseborgs å. Den största näringsbelastningen riktar sig både enligt ämnesflödet och VEMALA-modelleringen mot huvudfåran, där flödet är betydligt större än i sidobäckarna. Av sidobäckarna näringsbelastningen störst från Idbäckens avrinningsområde och minst belastas Raseborgs å av vatten från Kvarträsk.
