Badvattenprofil för Knipans badstrand, Raseborg

Länsi-Uudenmaan
VESI ja YMPÄRISTÖ ry
Västra Nylands vatten och miljö rf

Uppdaterad i april 2023 av
Sydspetsens miljöhälsa / Johanna Holmberg

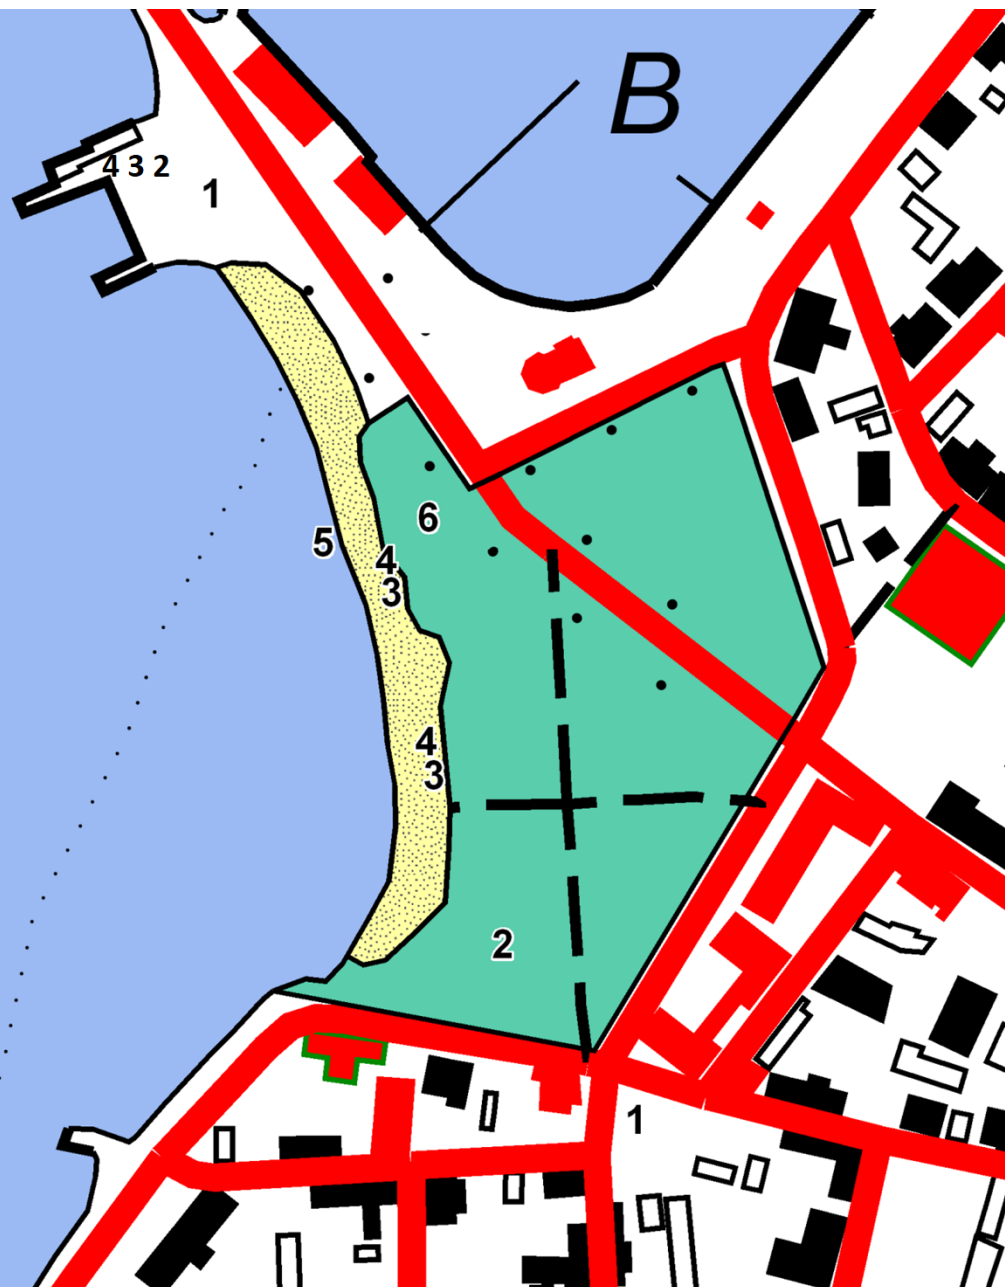
Bilaga 1: Situationsplan över simstranden

Badvattenprofil, Knipan	
1. Parkering

Länsi-Uudenmaan VESI ja YMPÄRISTÖ ry Västra Nylands vatten och miljö rf © Länsi-Uudenmaan vesi ja ympäristö ry 2011 © Maanmittaustoimisto lupa nro 9/MML/11
2. WC	
3. Badhytt	
4. Livboj	
5. Provtagningspunkt	
6. Infoskylt
