Kosteuskartoitusraportti

Tapauksen kohdekuvaus	
Tunniste	12105, Kila Daghem
Työnumero	12105
Vahinkopaikan osoite	Kilavägen 9 10300 Karis
Asiakas	Raseborgs Stad
Yhteyshenkilö	Tenhunen Timo (Yhteyshenkilö) p. 0407114747
Yhteydenotto toimistoon	15.02.2019
Kartoituspäivä	20.02.2019
Asiakkaan alustava kuvaus vahingosta	
Astianpesukonevuoto keittiössä.

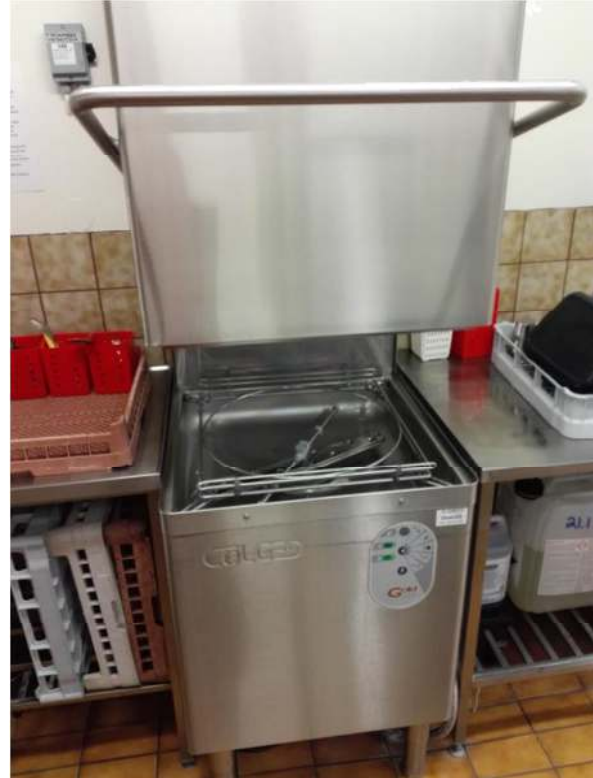
Astianpesukone oli vuotanut 4-5 eri paikasta, kun astianpesukone käytettiin vettä oli roiskunut sinne ja tänne, vettä oli valunut varsinkin takaseinää pitkin. Keittiö on alkuperäisessä kunnossa ja silmämääräisesti epätiivis, siksi kosteuskartoitus tilattiin.

Astianpesukone on nyt korjattu.

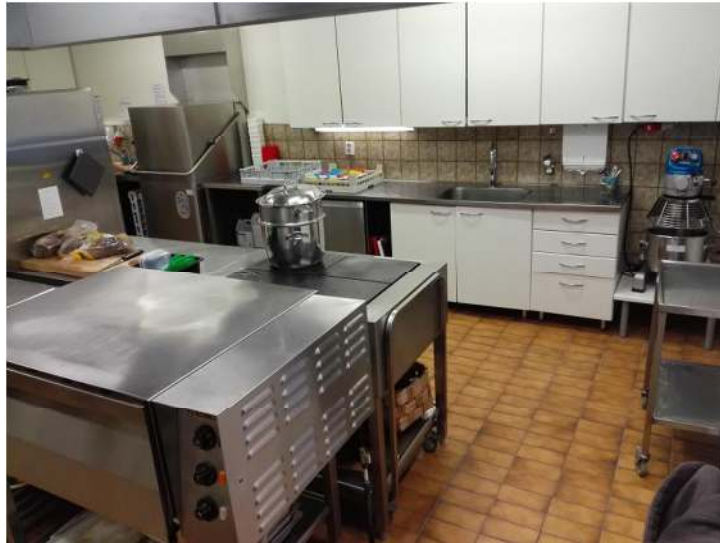
Keittiö 41,3 m².
