RAASEPORIN KAUPUNKI

# Kilantien asemakaavamuutoksen maisemahistoriallinen selvitys

Selvitys

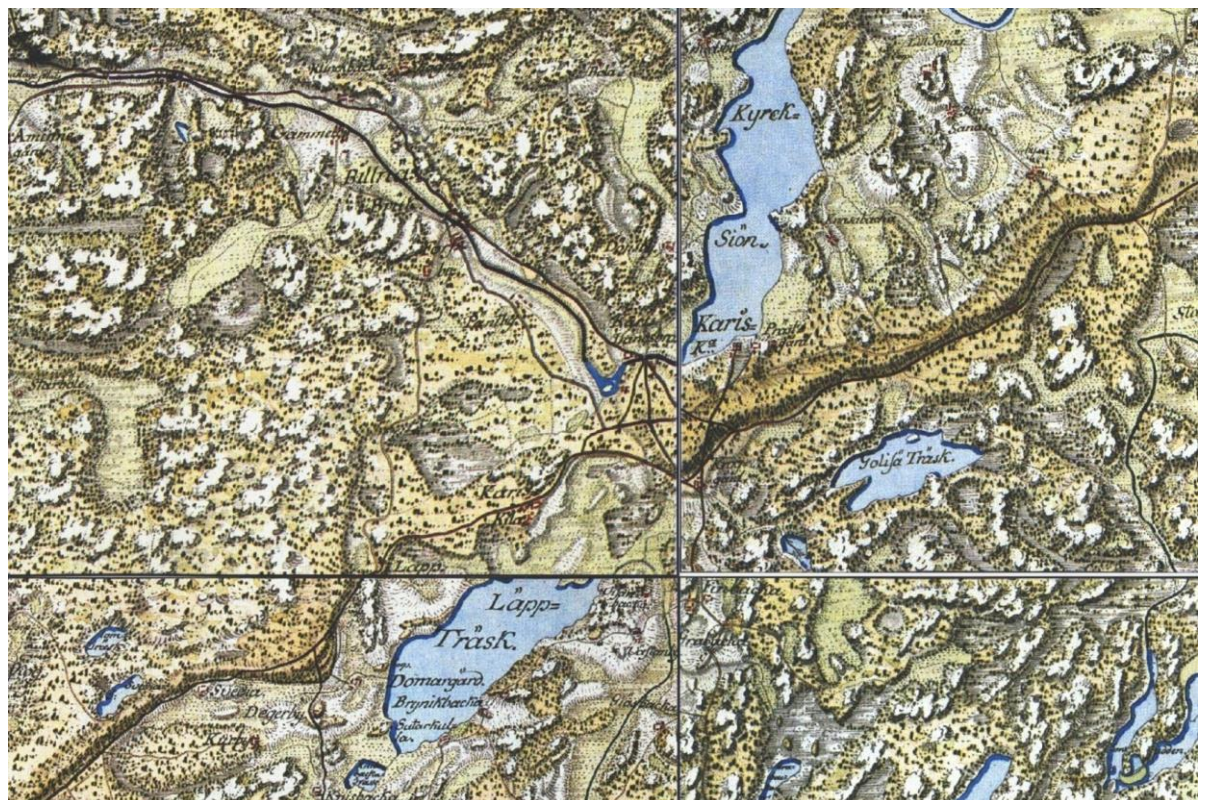
Ote Kuninkaan kartastosta (1780-luvulta). Suuri Rantatie myötäilee Pohjan ja Karjaan välillä Mustionjoen vartta. Karjaalla linjaus haarautuu. Ylempi reitti seuraa Lohjanharjua. Alemmalle reitille johtaa kaksi haaraa Lappträsketin länsi- ja itäpuolelta. Niistä läntisempi reitti haarautuu Tammisaareen vievän tien varrelta.

Kuninkaan kartastossa 1780-luvulta näkyy hyvin Karjaan kirkko ja Karjaalla risteävä tieverkko. Teiden risteysten tuntumaan on myös merkitty jonkin verran asutusta, mm. tarkastelualueen tuntumassa Kila. Enemmän asutusta sijoittuu Lohjanharjun eteläpuolelle Suuren Rantatien alemman linjauksen tuntumaan. Harjun päällä asutusta ei ollut. Kartassa näkyy myös Mustionjokivarren rautaruukit. Jokivarren teollistuminen on alkanut jo 1560-luvun loppupuolella, kun Mustioon perustettiin sarapaja ja sulatushytti, joka käytti raaka-aineenaan Lohjan Ojamon kaivoksesta louhittua rautamalmia.

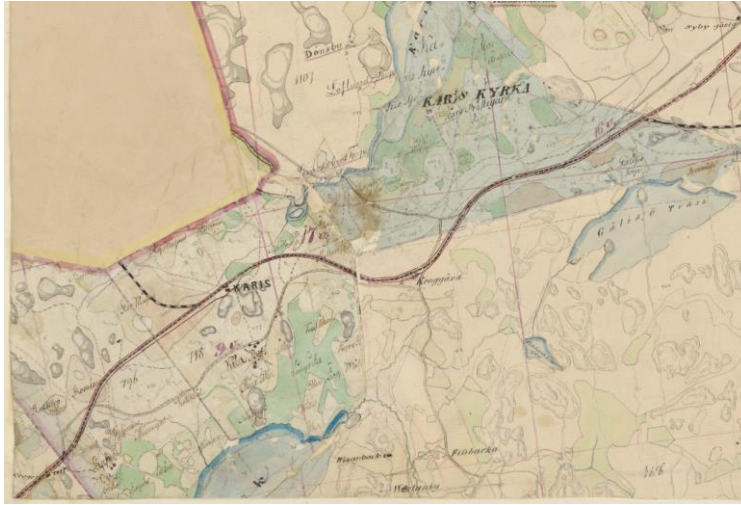
Ote Pitäjänkartastosta Karjaalta. Pitäjänkartasto valmistui pääosin vuosina 1840–1865 ja kustannusten säästämiseksi kartoituksessa käytettiin pohjana 1700-luvun maanmittausten yhteydessä toimitettuja geometrisiä karttoja. Karjaan osalta pitäjänkartan ensimmäinen versio on koottu 1840-luvulla. Jälkikäteen tehtiin useita täydennysmittauksia. Vuodesta 1889 lähtien pitäjänkarttoille ryhdyttiin merkitsemään niiden valmistumisen jälkeen tapahtuneita hallinnollisten ja kirkollisten rajojen muutoksia. Pitäjänkarttojen täydennys-, tarkennus- ja toimitustyö jatkui aina 1940-luvulle asti. Oheisessa kartassa rautatiet on piirretty 1840-luvulla kootun kartan päälle, joten radan myötä syntynyt asutus ei näy kartassa. Hanko-Hyvinkää rata vuodelta 1873 on merkitty karttaan tiheällä katkoviivalla. Linjaus on lounais-luode –suuntainen. Helsingistä Turkuun johtava rantarata on valmistunut vuonna 1903. Se on merkitty karttaan harvemmillä katkoviivalla.

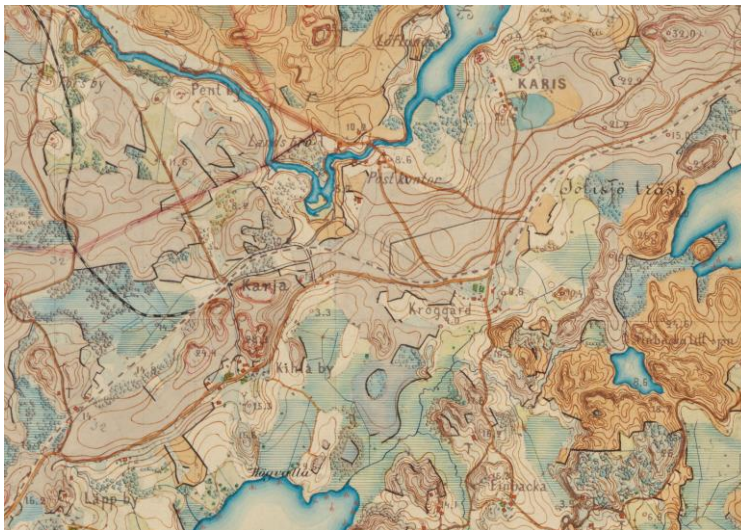
Ote Senaatin kartastosta Karjaalta. Venäjän armeijan topografijoukot kartoittivat Suomea vuosina 1870-1907 suurin piirtein Pori-Käkisalmen linjan eteläpuolelta. Topografisista kartoista saatiin kopiot myös Suomeen ja niistä muodostettiin kaksi karttasarjaa, joita alettiin kutsua Senaatin kartastoksi. Kartastoihin on tehty sisällöllisiä korjauksia ja täydennyksiä. Oheiseen otteeseen Senaatin kartastosta Karjaalta on lisätty ainakin Rantaradan linjaus sekä tieverkkoa aseman ympäristössä. Tässäkään kartassa ei vielä näy radan myötä syntynyttä asutusta. Karttalehdestä puuttuu vuosiluku. Viereinen karttalehti V24 perustuu vuosien 1872 ja 1877 mittauksiin.

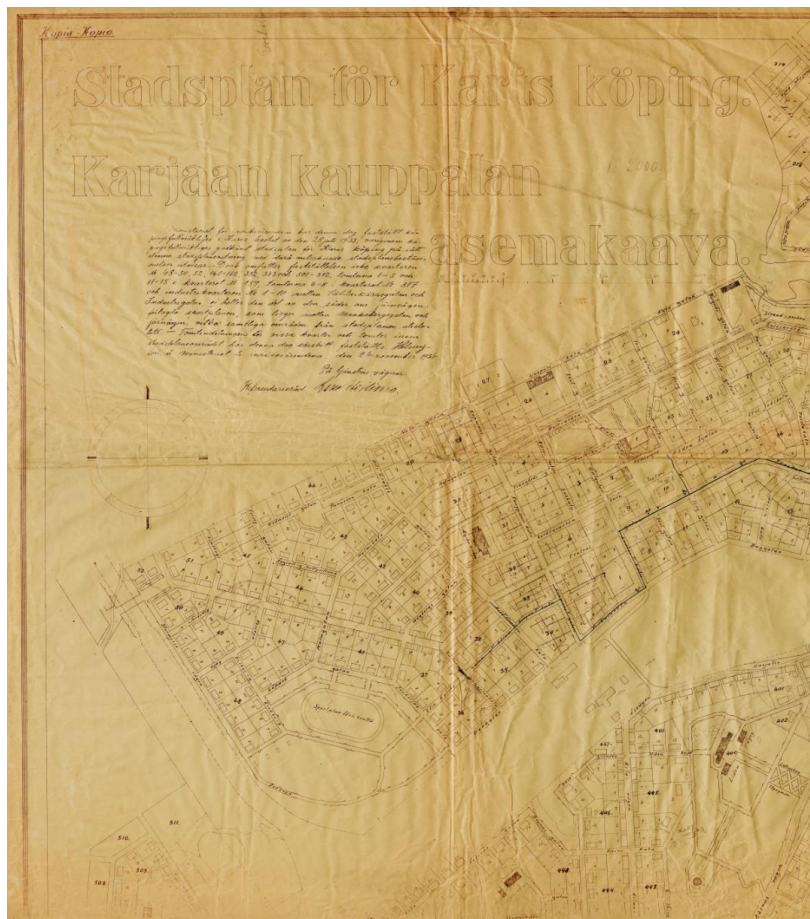
Ote Lindbergin vuonna 1934 hyväksytystä asemakaavasta. Keskustaan kaavassa esitetään umpikortteleita, muualla väljempää rakentamista kuitenkin niin, että rakennukset rajaavat katutiloja. Myös Kilantien varteen kaavassa ehdotetaan katunäkymiä rajaavia, kadun suuntaisia rakennuksia. Kilantien itäpuolelle kallioiden mäen päälle on ehdotettu julkista rakentamista. Myös vesitornille on osoitettu paikka kalliolla. Kuvalähde: Raaseporin kaupunki.

Karjaasta tuli kauppa vuonna 1930. Professori Carolus Lindberg laati kauppalalle uuden asemakaavan, joka kattoi entistä suuremman alueen. Kaavan laatimiseen vaikutti paitsi hallinnollinen muutos, myös vuoden 1931 asemakaavalaki, joka mahdollisti ensimmäistä kertaa yksityisten omistamien maiden kaavoituksen ja näin kokonaisvaltaisemman suunnittelun. Lindbergin tavoitteena oli kaupunkimaisuus ja hän ehdotti keskustaan suljettuja, enintään kolmikerroksisia umpinaisia kortteleita. Keskustan umpinaiset korttelit käsittivät Lindbergin kaavassa Kauppiankadun varren korttelit sekä Keskuskadun varren korttelit Puistokadulle asti. Taajaman laiduille Lindberg ehdotti väljempää tontteja, joille rakennukset sijoittuisivat lähelle katulinjaa rajaamaan näkymiä.

Katuverkko pohjautuu Lindbergin kaavassa olemassa olleisiin katuihin ja aiempiin kaavoihin pienin muutoksin. Kaavassa on myös mukana aukiosommitelma torin ympäristössä, Puistokadun varressa, urheilukenttää varten ja radan eteläpuolella Asemanmäen laelle. Bulevardi on osoitettu leveänä puistokatuna. Kilantien varrelle kaavassa osoitetaan katunäkymää tiukasti rajaavia kadun suuntaisia rakennuksia. Nykyisen Mustikkatien varteen osoitetaan hieman väljempää rakentamista.

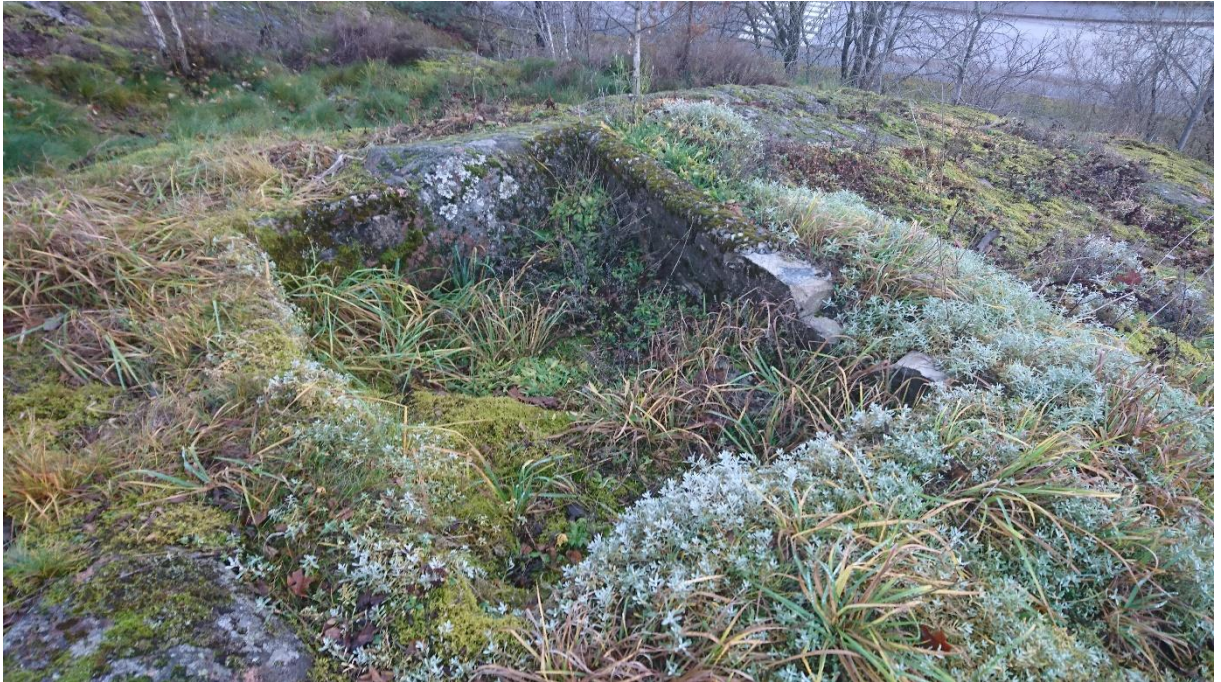
*Kallioalueelta löytyvä potero (kuva: Riikka Ger/FCG 2018)*

Alueelta löytyy jonkinlainen kivinen potero sekä kivilatomuksia: mahdollisesti rakennuksen kivijalan jäänteitä tai kivistä tehtyä terassointia.

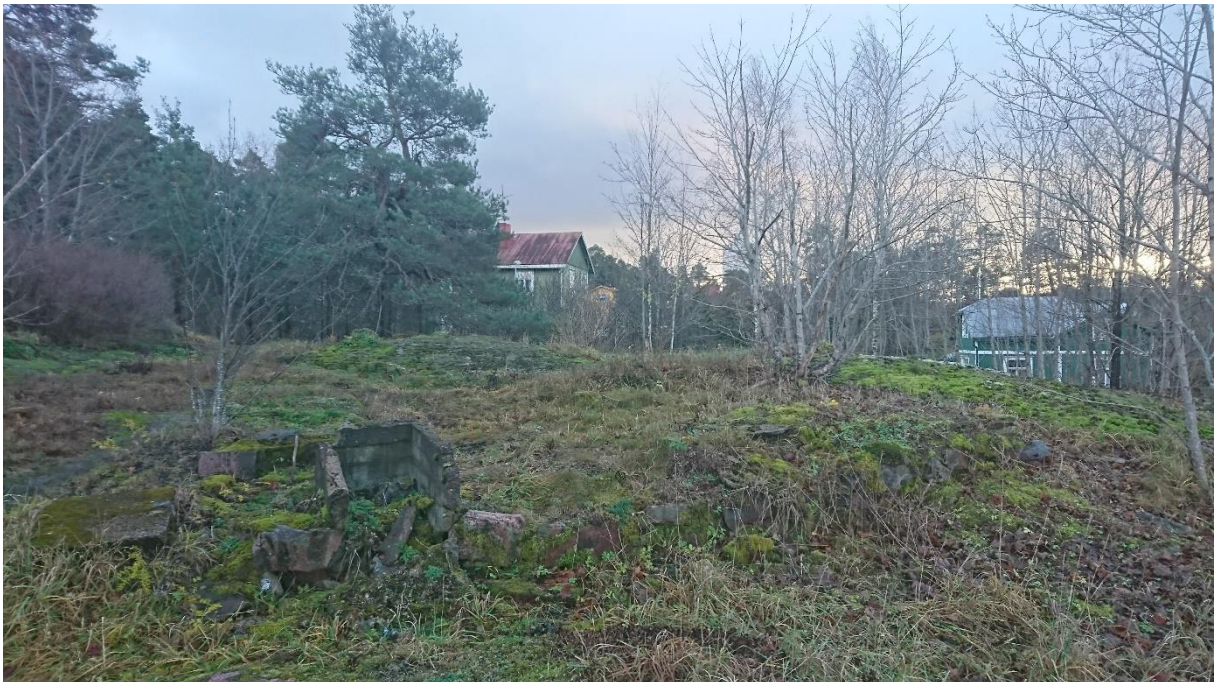
*Kivijalan tai terassoinnin jäänteitä. Kahden vihreän rakennuksen välissä näkyy vesitorni. (kuva: Riikka Ger/FCG 2018)*

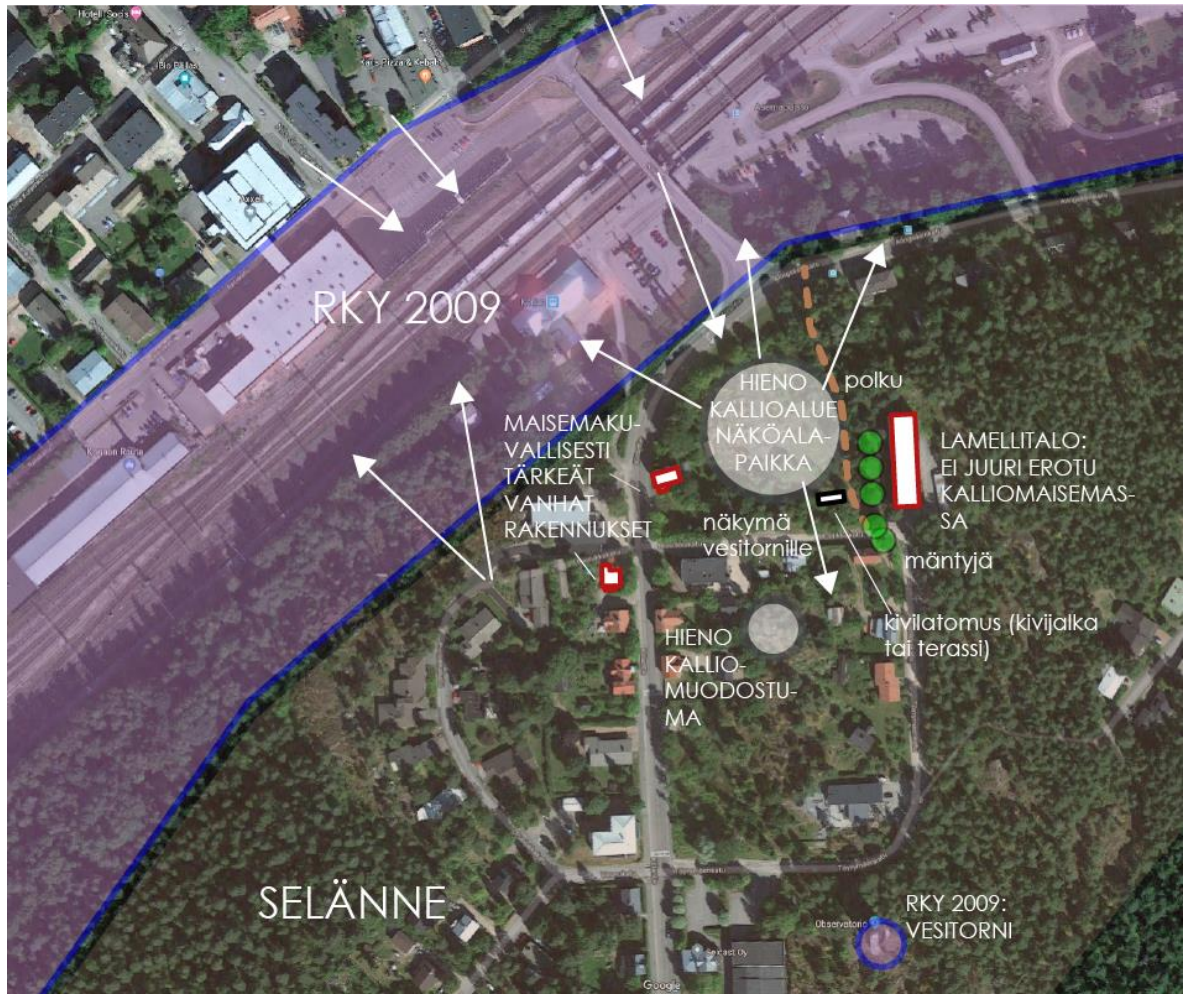
Maisema-analyysikartta (FCG Suunnittelu ja tekniikka Oy 2018)

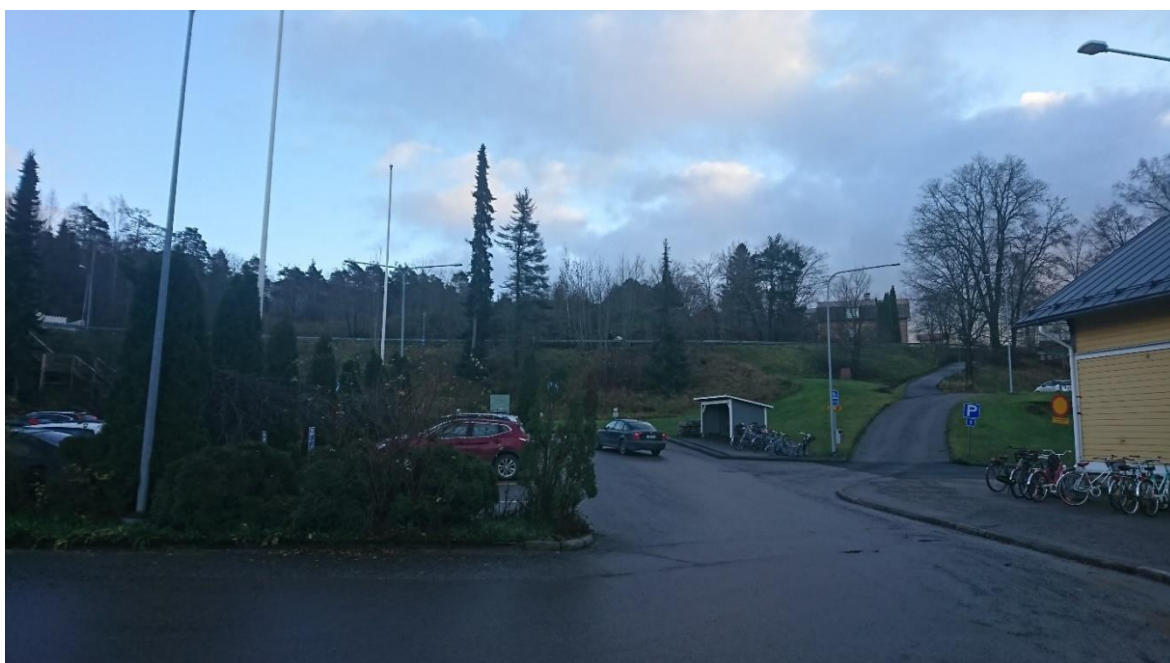
*Näkymä rautatieasemalta kaava-alueen suuntaan. (kuva: Riikka Ger/FCG 2018)*

Välittömästi kaava-alueen ulkopuolelle sijoittuva, mutta siinä lähes kiinni oleva punatiilinen kerrostalo näkyy ainakin lehdettömään aikaan kauas, samoin kaava-alueelle sijoittuva vaaleanpunainen mansardikattoinen rakennus, vaikka se onkin kooltaan varsin pieni. Pohjois-eteläsuuntainen pitempi lamellitalo, joka sijoittuu kaava-alueen ulkopuolelle metsäalueen reunaan, ei sen sijaan kunnolla erotu monestakaan kohdasta katsottuna. Jos ei tietäisi rakennuksen olemassa olosta, ei sitä välttämättä huomaisi lainkaan. Paikoin näkyy kyseisen kerrostalon päätyä vähän. Kaava-alueelle Kilantien länsipuolelle selänteen lakialueen tuntumaan sijoittuva hiljattain valmistunut moderni vaalea rakennus näkyy niin ikään kauas. Monin paikoin erottuu myös vesitornin huippu. Se näkyy paikoin todella kauas oikein suuntautuneilla katuakseleilla.

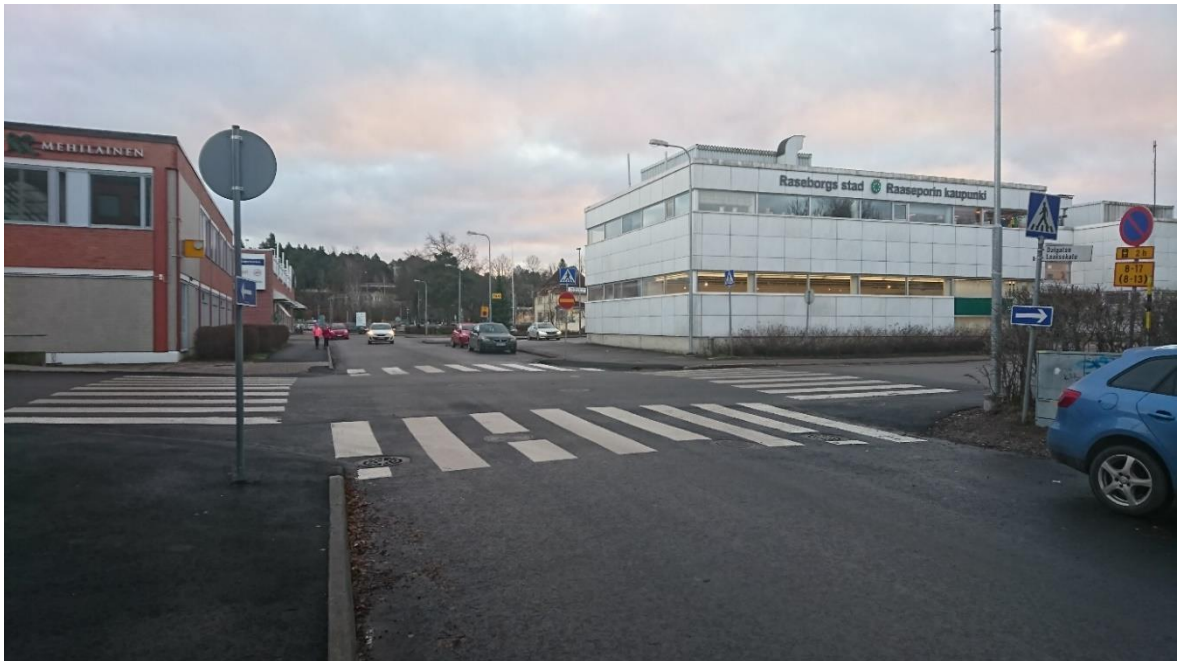
Vesitorni näkyy esimerkiksi Laaksokadulle. (kuva: Riikka Ger/FCG 2018)

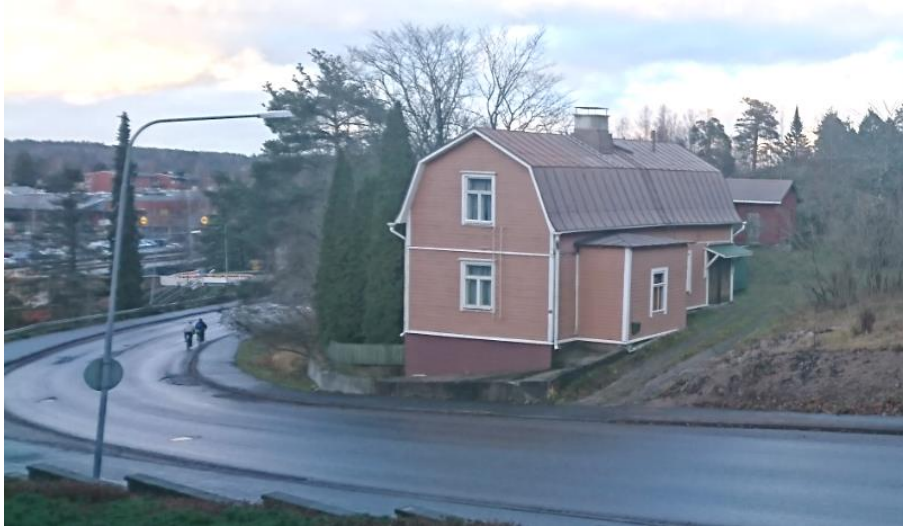
*Kilantien 33 asuinrakennus sijoittuu aivan tiehen kiinni. Tontin takaosassa on talousra- kennus.*

Osoitteessa Kilantie 33 kiinteistöllä 710-55-401-12 sijaitsee puurakenteinen, kaksikerroksinen asuinrakennus. Rakennuksen tarkka ikä ei ole tiedossa, mutta luultavasti se on 1900-luvun alun vuosikymmeniltä. Asuinrakennus sijoittuu tiukasti Kilantien varteen päätyä katua kohti rakennusmassan myötäillessä korkeuskäyriä. Tontin takaosassa on yksikerroksinen pitkä talousrakennus, joka on osittain vaaka, osittain pystyvuorattu ja sävyltään punamullattu. Vesikatteena on tumma aaltopelti.

Kalliolle perustetun asuinrakennuksen sokkeli on valettu betonista ja maalattu punaruskeaksi. Rungoltaan rakennus on melko kapea. Julkisivut ovat vaakavuoratut ja vaalean punaiseksi maalatut. Listoitius on valkoista. Ikkunat ovat t-ikkunoita ja vuorilaudat ovat yksinkertaiset. Sisäänkäynti rakennukseen on ylärinteen puolelta, jossa on ulkoneva

kuisti. Ruskeaksi maalattu ovi sijoittuu kuistin itäseinustalle ja kuistilla on yksi ikkuna. lisäksi rakennuksen itäpäädyssä, joka julkisivujaottelun perusteella saattaa olla alkupe- räiseen rakennukseen tehty laajennus, sijaitsee kaksi ovia. Niiden yllä on kevyt katos. Rakennuksella on mansardikatto. Vesikatteena on punaiseksi maalattu saumapelti. Kaupunginpuoleisella julkisivulla on kaksi kattolyhtyä. Kuistin katto on aumattu.

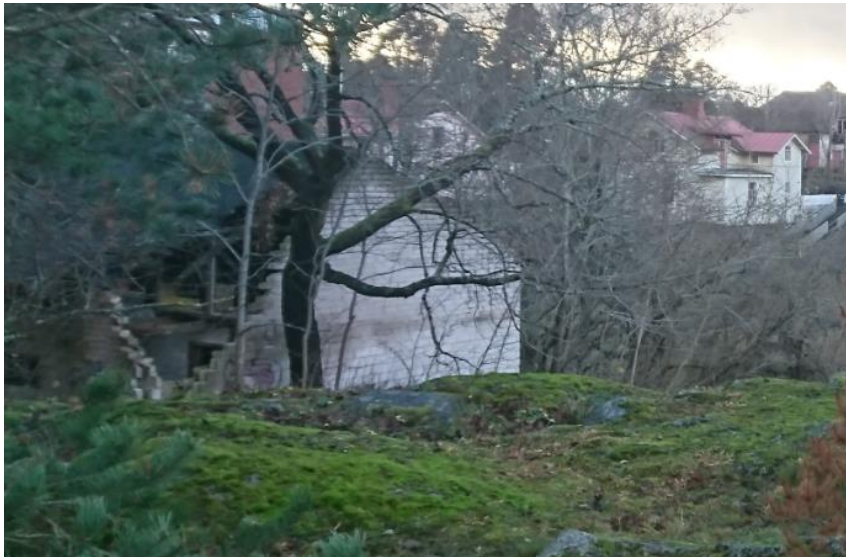
*Talousrakennuksen sementtitiilistä vuorattu pohjoispääty on osittain sortunut.*

Tontin takaosassa sijaitsee edelleen osittain sortunut talousrakennus. Se on osittain muurattu vaaleista sementtitiilistä ja osittain puurakenteinen. Puuvuoratut osat ovat keltaisiksi maalatut ja vesikatto on tummaa kattohuopaa.

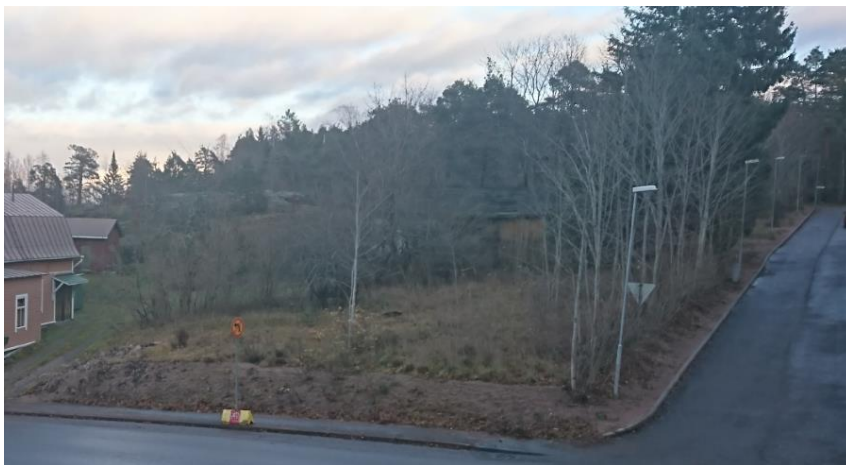
*Talousrakennus sijoittuu tontin takaosaan, eikä erotu kovin selvästi kasvillisuuden seasta edes lehdettömään aikaan. Tontin etuosassa sijainnut asuinrakennus on purettu 2000-luvulla.*

Osoitteessa Kilantie 31 kiinteistöllä 710-55-5101-2 on sijainnut noppamainen, julkisivultaan vaaleaksi rapattu kaksikerroksinen asuinrakennus. Rakennuksella oli loiva harjakatto, jonka harja oli kadun suuntainen. Funkkishenkinen rakennus oli todennäköisesti 1930-40-luvuilta ja sijoittui Lindbergin kaavan mukaisesti tontille aivan katulinjaan kiinni. Rakennus on purettu 2000-luvulla.

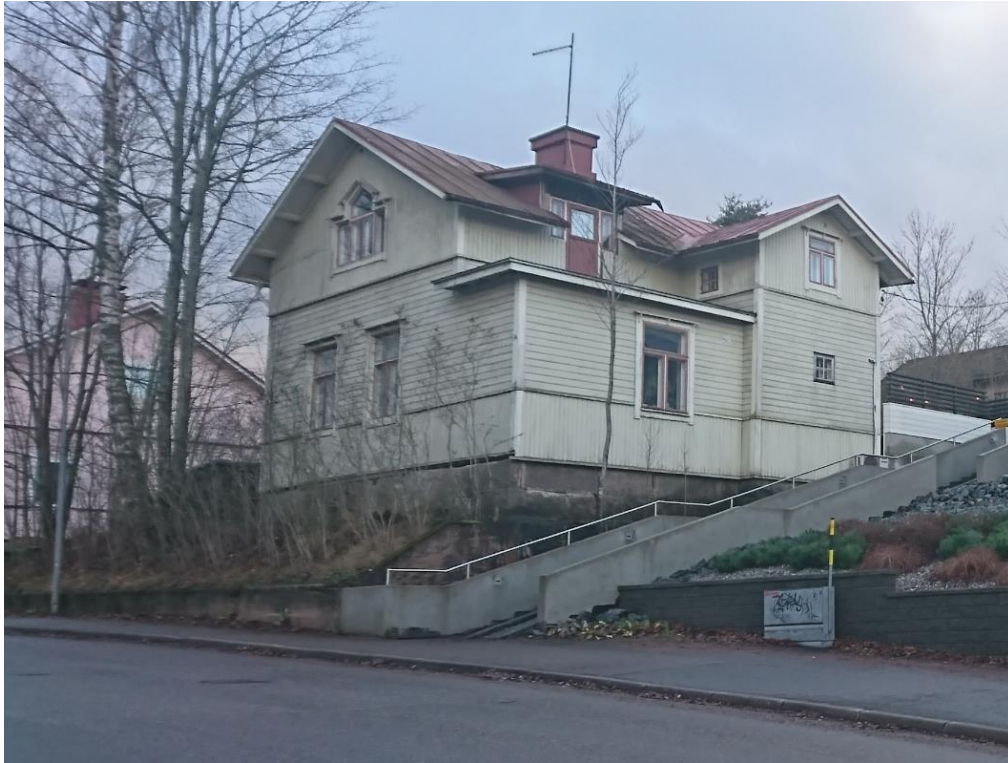
*Kilantien 38 asuinrakennus. Rakennuksen pädyssä on jaottelultaan koristeellinen alkuperäinen ikkuna.*

Osoitteessa Kilantie 38 kiinteistöllä 710-55-444-6 sijaitsee kaksikerroksinen, puuraken- teinen asuinrakennus. Asuinrakennuksen tarkka ikä ei ole tiedossa, mutta luultavasti se on 1900-luvun alun vuosikymmeniltä. Rakennus sijoittuu melko tiukasti Kilantien var- teen pääty katua kohti. Tontin takaosassa on toinen asuinrakennus, johon sijoittuu myös varastotiloja. Myöskään sen ikä ei ole tiedossa.

Kilantien puoleinen asuinrakennuksen sokkeli on luonnonkiviharkkoa. Rakennuksen pohjoisjulkisivulla on muusta rakennusmassasta ulkoneva kaksikerroksinen vinkkeli. Julkisivujen vuoraus on uusittu vuoden 1993 jälkeen. Vuoden 1993 inventoinnin mu- kaan rakennus on ollut pystypeiterimavuorattu. Nykyisin seinien alaosa on pystyvuor- rattu, keskiosa vaakavuorattu ja yläosa pystyvuorattu. Julkisivut ovat sävyltään hennon vaalean vihertävät. Listoitus on valkoista ja ikkunan puitteissa on käytetty tehostevä- rinä punaruskeaa. Ikkunat ovat malliltaan T-ikkunoita. Ylemmän kerroksen päätyikkuna on jaottelultaan varsin koristeellinen. Ikkunoiden vuorilaudat ovat yksinkertaiset ja ik- kunoiden yllä on pienten konsolien kannattelemat lippalaudat. Ylemmän kerroksen pit- killä julkisivuilla on pienet neliruutuiset ikkunat, jollainen on vaihdettu myös vinkkelin alakerrokseen julkisivuvuorauksen uusimisen yhteydessä. Rakennuksen eteläjulkisivulla on lapekattoinen kuisti. Pohjoisjulkisivulla on vinkkelin kulmassa aumakattoinen, yhden kerroksen korkuinen laajennusosa. Rakennuksessa on harjakatto. Vesikatteena on pu- naiseksi maalattu saumapelti.

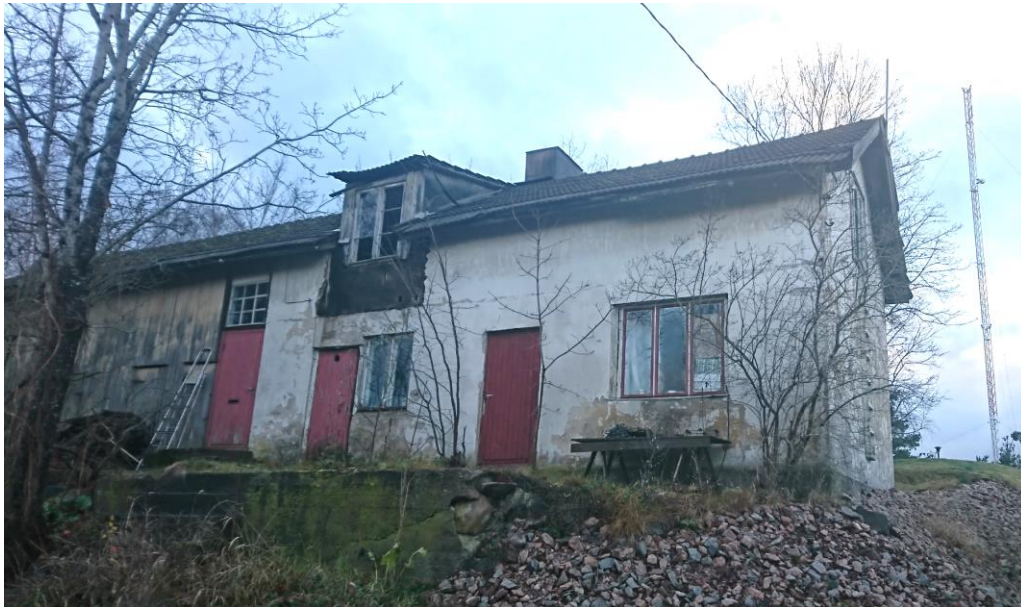
*Tontin takaosassa sijaitseva huonokuntoinen rakennus, jota on käytetty sekä asuntona että varastona.*

Tontin takaosassa on asuntona ja varastona käytetty puolitoistakerroksinen, puuraken- teinen rakennus. Myös sen perustukset ovat luonnonkiveä. Rakennuksen asuinkäytös- säkin ollut pohjoispääty on valkoiseksi rapattu, eteläpäädyn varastotila on puuvuorattu. Vuoraus on pystypeiterimavuorausta ja ollut keltaiseksi maalattu. Ikkunoiden ja ovien ympärillä ei ole listoitusta. Entisen asuinosan ikkunat ovat pari-ikkunoita tai kolmeen osaan jaettuja. Ovet ovat punaruskeaksi maalatut ja varastoon vievän oven yllä on yh- deksän ruutuinen ruutuikkuna. Ikkunoiden puitteet ovat valkoiset ja tehostevärinä on käytetty punaruskeaa. Rakennuksessa on harjakatto. Vesikatteena on kattotiili. Asun- tona käytetyn osan yllä on kattolyhty.

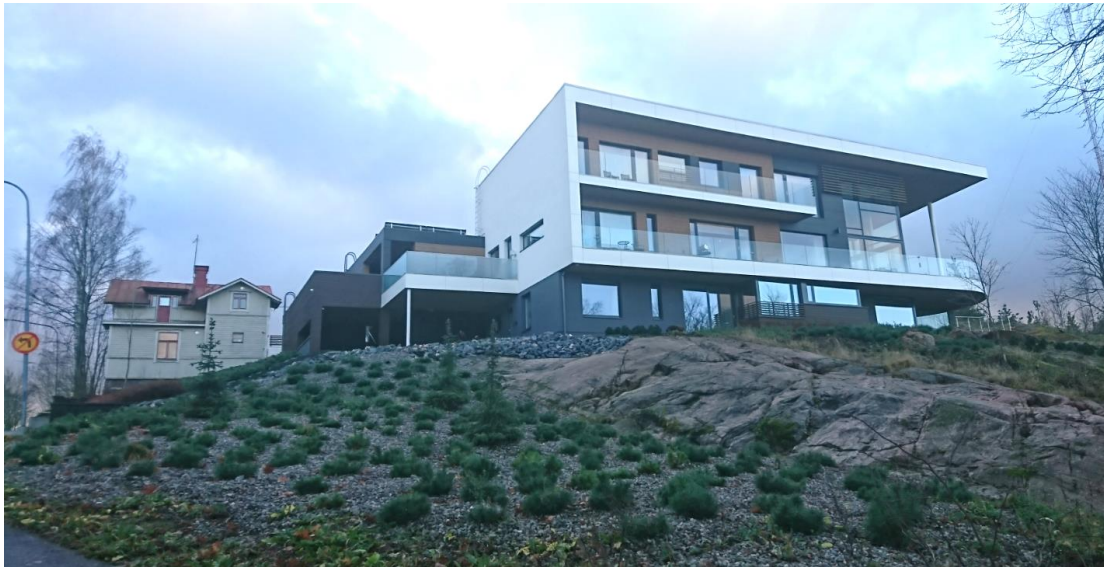
*Puolukkakatu 8:n julkisivu pohjoiseen alarinteen ja aseman suuntaan.*

Arkkitehtuuriltaan rakennus on 2000-luvun tulkinta funktionalismista. Se on vaaleaksi rapattu ja ikkuna-aukotus on mukautettu sisätilojen toimintoihin. Ensimmäistä kerrosta kiertää alarinteen puolella koko kerroksen levyinen parveke, jonka koilliskulma on pyöristetty, mikä on selvä viittaus 1900-luvun alun funktionalismiin. Rakennuksen arkkitehti korostaa rakenteita, kuten välipohjia ja loivaa lapekattoa sekä sitä kannattavia siroja pylväitä.

Rakennuksen alin kerros on tumman harmaaksi rapattu. Pohjois- ja länsijulkisivun sisäänvedoissa julkisivu on tumman harmaa tai puunsävyinen. Siipiosa on tumman harmaaksi levytetty ja osittain puunverhoiltu. Ikkunat ovat pääasiassa suuria vaakaikkunoita. Rakennuksen luoteiskulmassa on suuret kahden kerroksen korkuiset ikkunat.

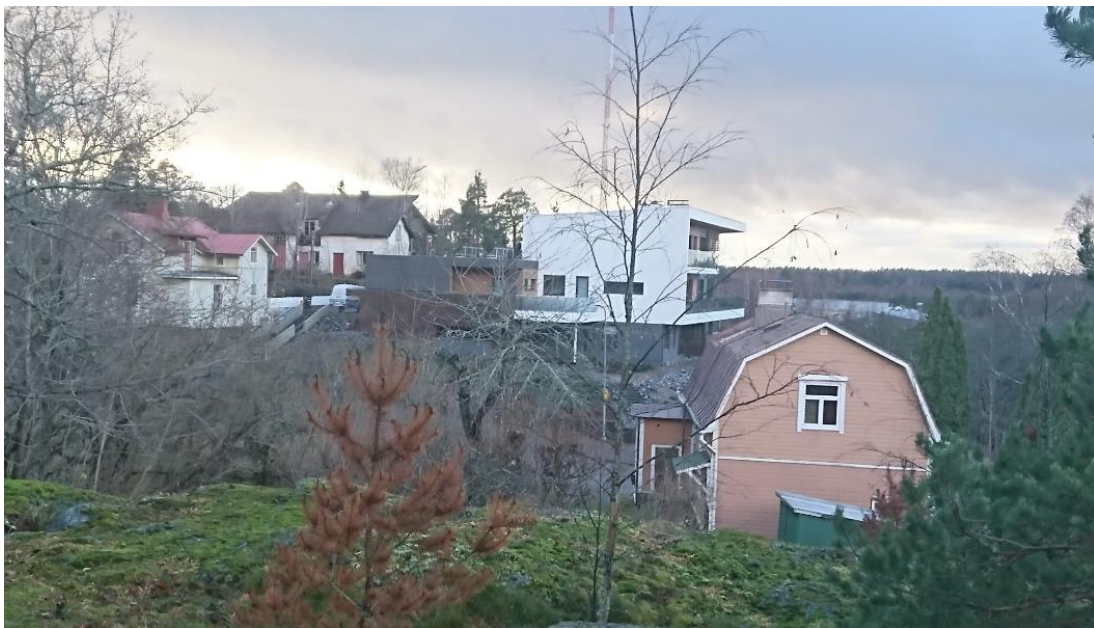
*Puolukkakatu 8:n kaksi asuntoa käsittävä asuinrakennus poikkeaa selvästi mittakaavaltaan Kilantien varren muusta, varsin pienipiirteisestä rakentamisesta.*

Vaikka rakennuksen arkkitehti ammentaa Karjaan kaupunkikuvassa monin paikoin edelleen näkyvästä funktionalismista, rakennus poikkeaa selvästi mittakaavaltaan 1930-40-lukujen funkkishuviloista ja Kilantien varren muusta rakentamisesta rikkoen muuten varsin pienipiirteisen ja melko yhtenäisenä säilyneen miljöö. Vastavalmistuneen rakennuksen rakennushistoriallista tai rakennustaiteellista arvoa on vaikea määrittää, eikä siihen siksi oteta kantaa tässä selvityksessä.

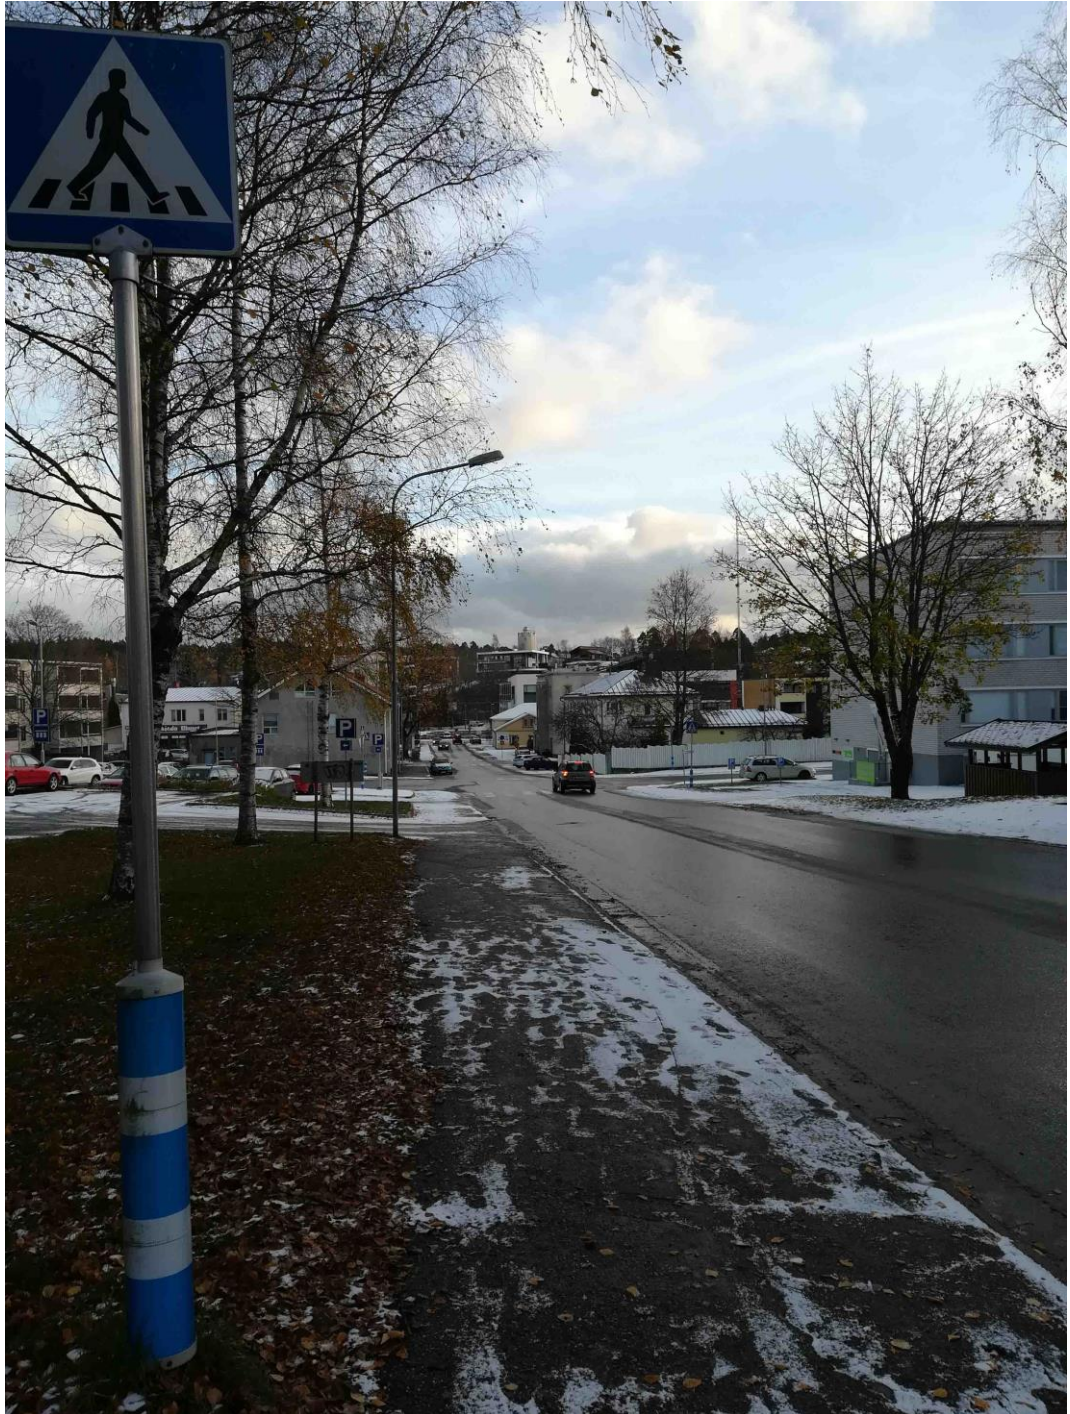
*Vesitorni nähtynä Nils Grabbenkadun ja Temppekkadun risteyksestä. (Kuva: Raaseporin kaupunki 2018). Täältä suunnasta katsottuna suunniteltu rakentaminen ei peittäisi näkymää vesitornille.*

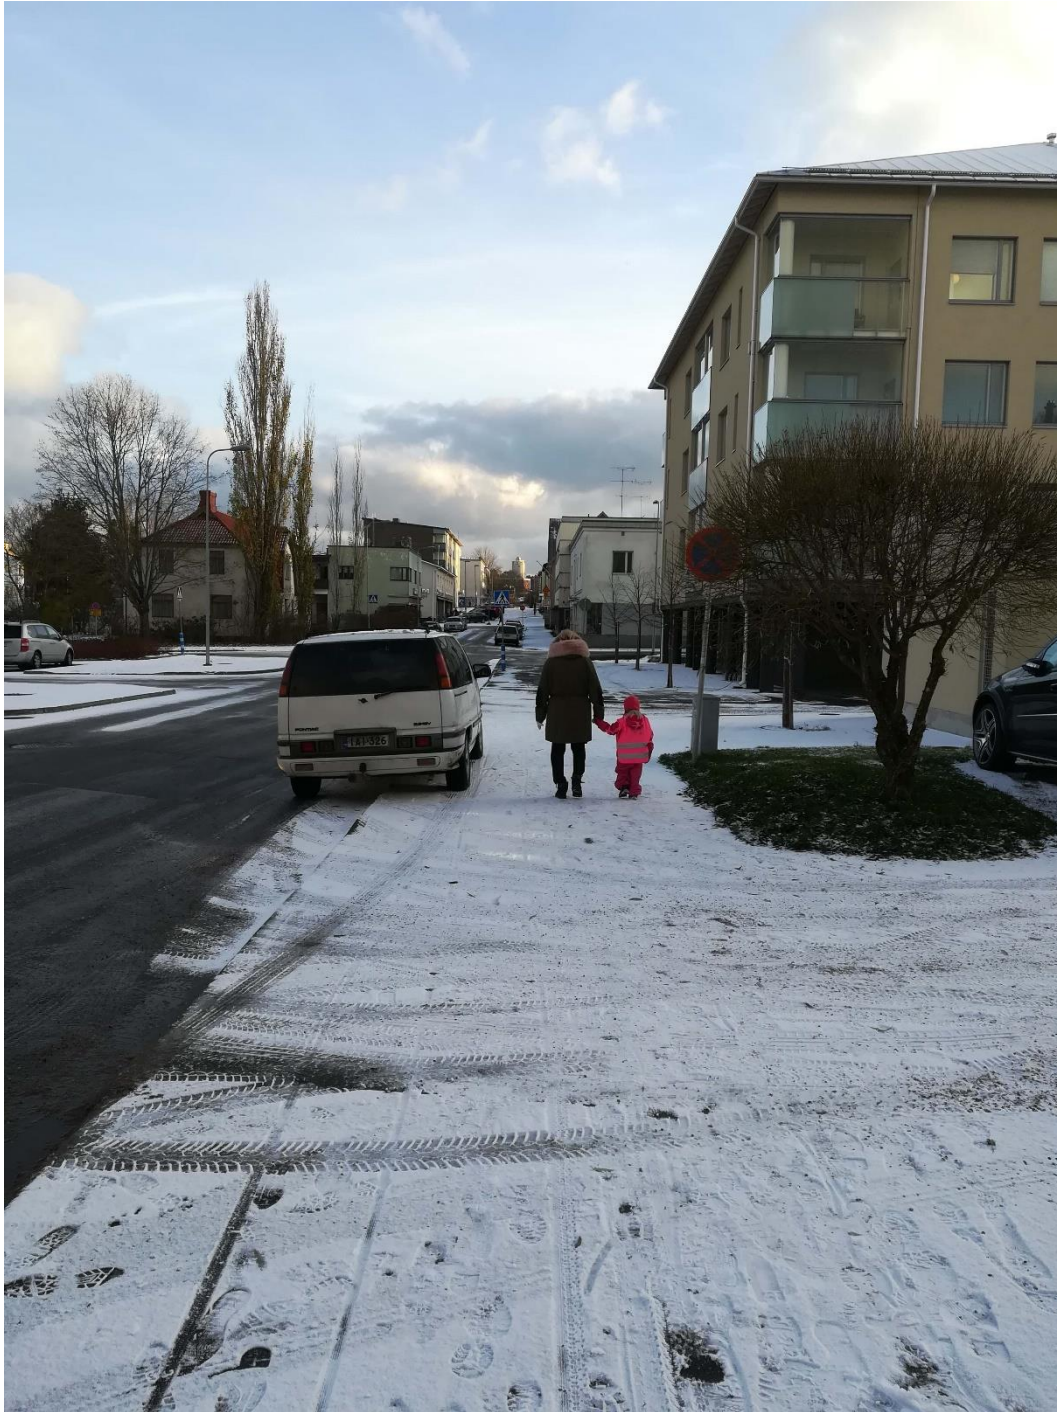
*Vesitorni näkyy selvästi Kauppiaankatu 28 paikkeille. (Kuva: Raaseporin kaupunki 2018). Tämä näkymä ei peittyisi, mikäli kaavailtu rakentaminen toteutuisi.*

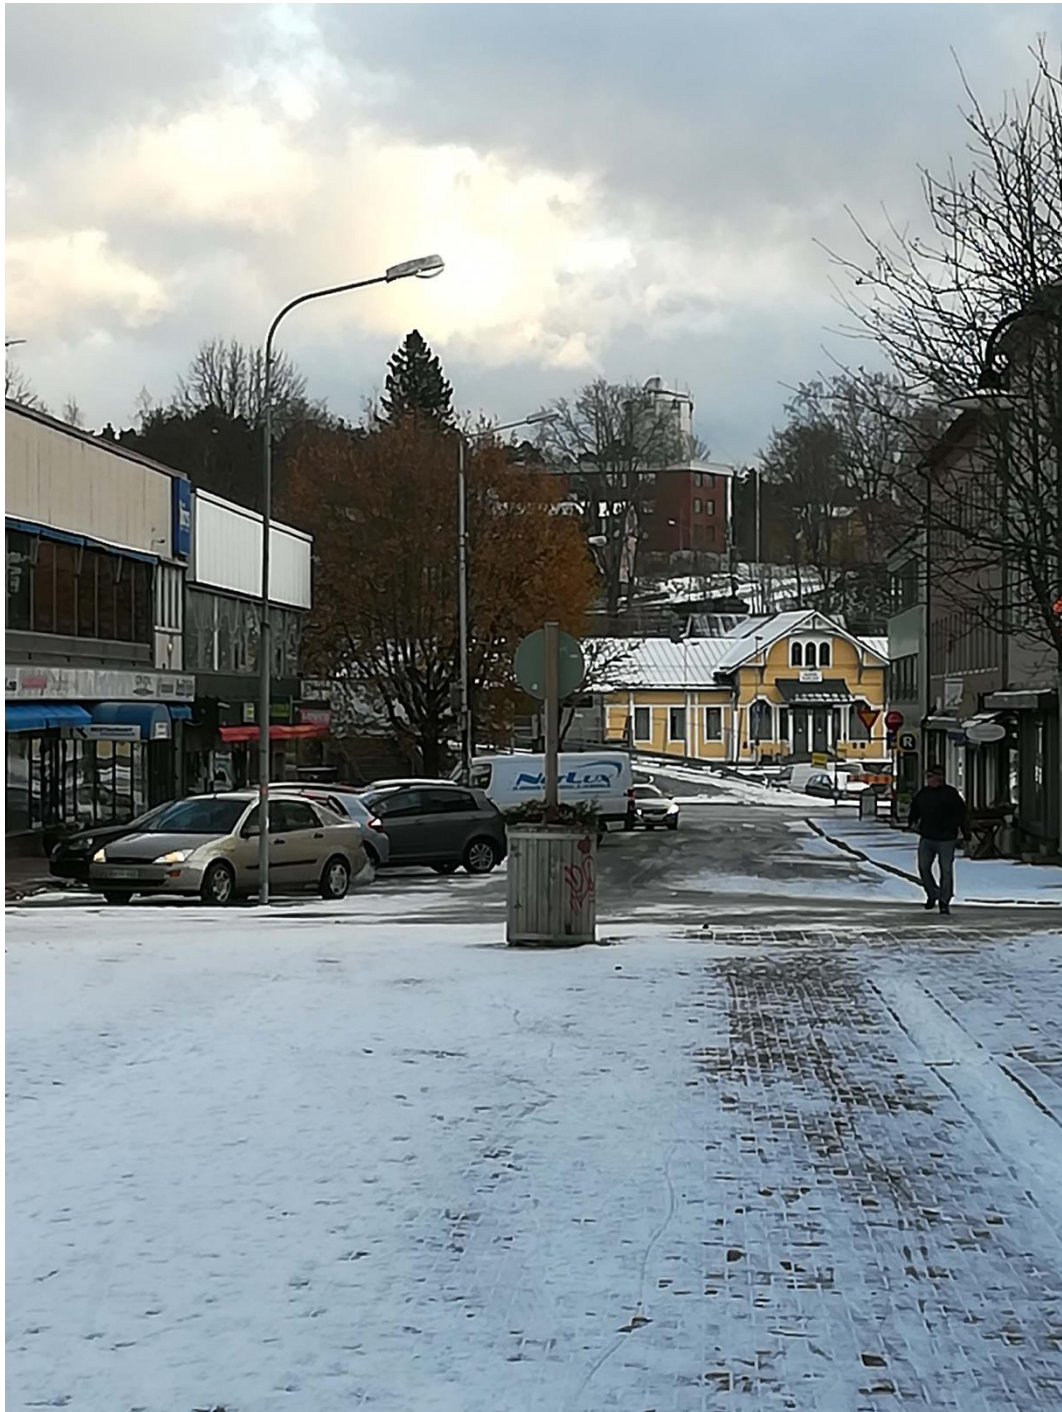
*Vesitorni ja suunnittelualue Kauppiaankatu 5:n kohdalta nähtynä. (Kuva: Raaseporin kaupunki 2018). Tästä katselupisteestä vesitorni ei peittyisi kaavaillun rakentamisen myötä mutta osa uusista rakennuksista näkyisi katselupisteeseen melko kookkaina. Kesäkaudella uudet rakennukset jäisivät tosin osittain väliin jäävien puiden latvusten taakse katveeseen.*

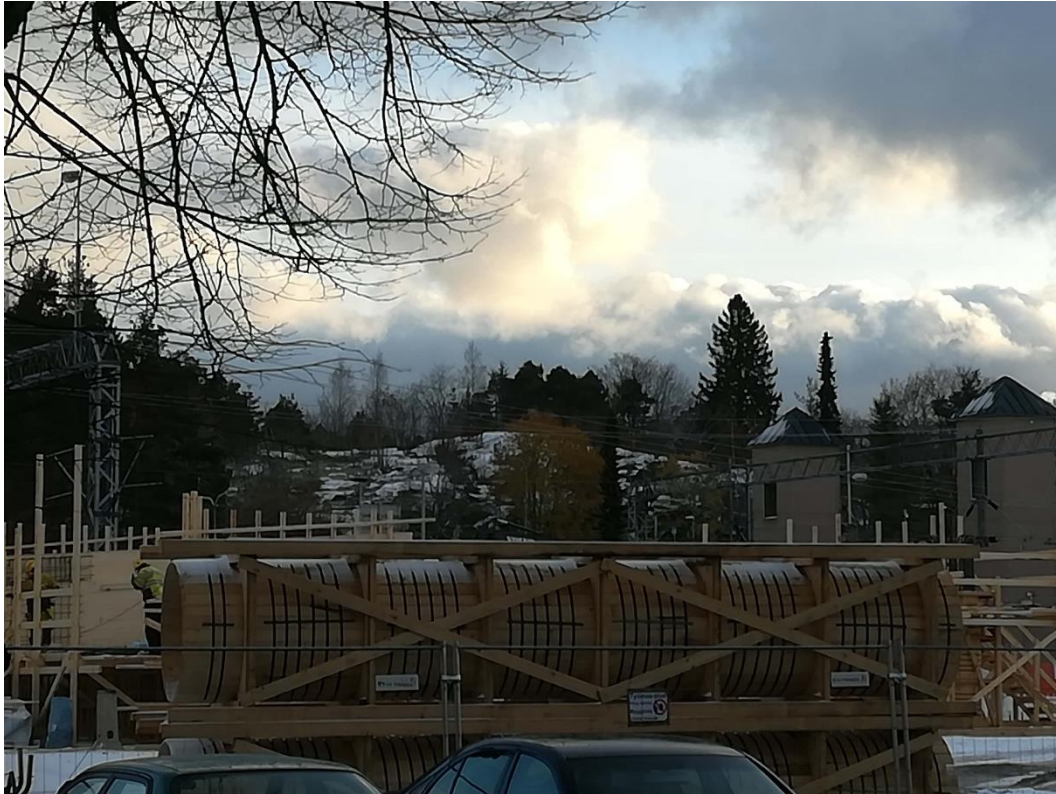
*Kuva Ratakadulta Laaksokadun kohdalta. (Raaseporin kaupunki 2018). Tästä katselusuunnasta vesitorni todennäköisesti näkyisi suunniteltujen rakennusten välistä lehdettömään aikaan.*

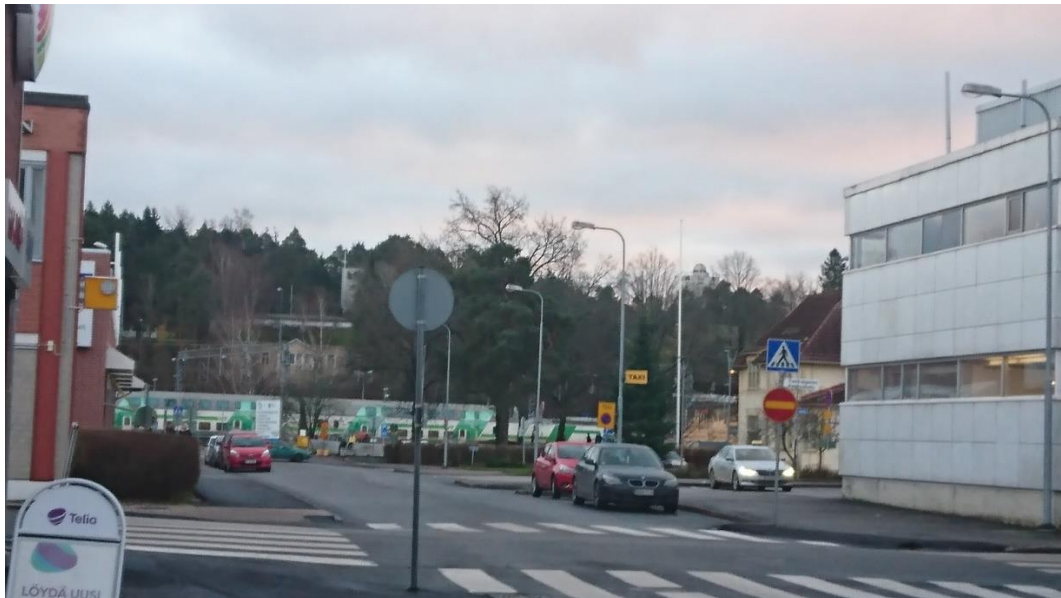
*Zoomattu näkymä Laaksokatu 6:n kohdalta. (kuva: Riikka Ger/FCG 2018). Paljaalla silmällä pystyy näkemään suurin piirtein saman verran. Vesitorni erottuu hyvin puiden latvusten välistä ainakin näin lehdettömään aikaan. Suunniteltu rakentaminen tulee peittämään vesitornin.*

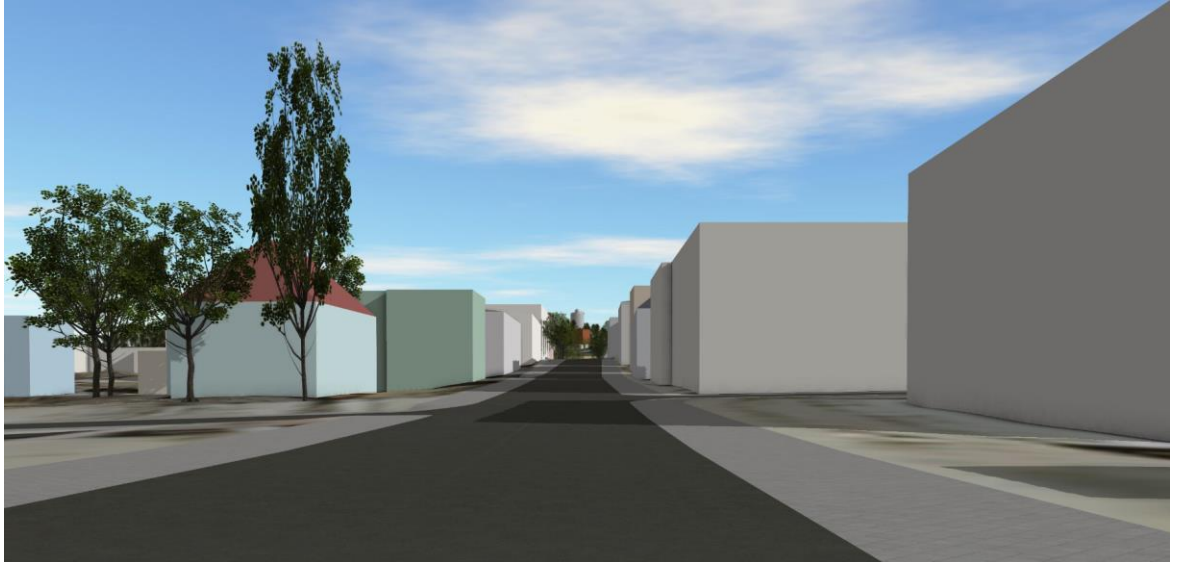
*Näkymä Kauppiaankadulta. Suunnitellut rakennusmassat eivät vaikuta vesitornin näkymiseen.*

Loppuun on koottu kuvaotteita 3d-mallista. Kuvien puuston korkeus on konstruoitu laserkeilatun pistepilviaineiston avulla.

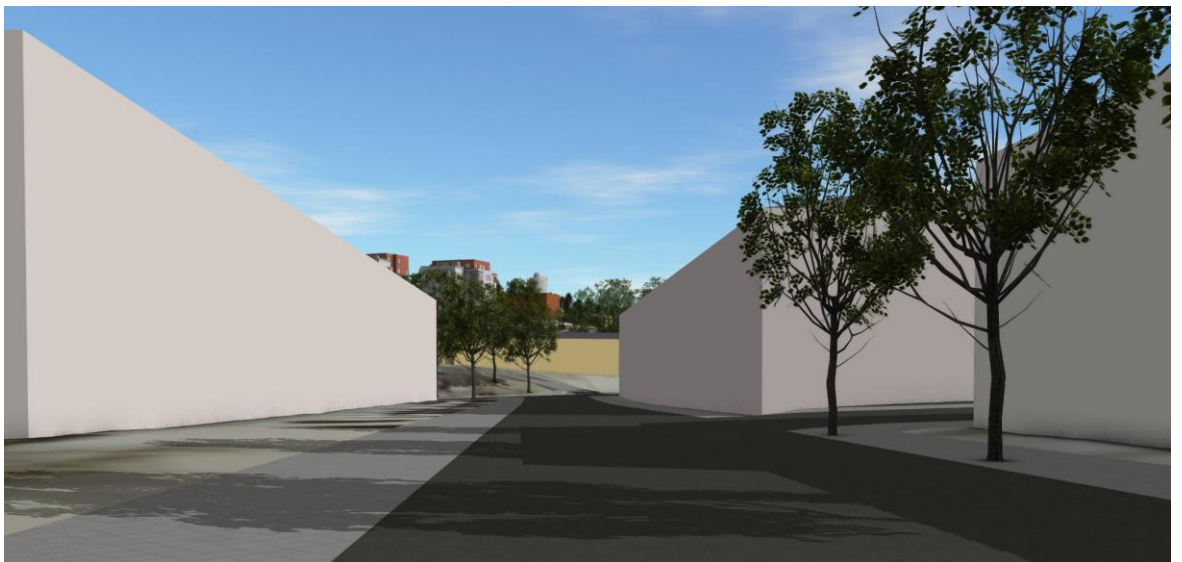
*Näkymä Kauppiaankatu 5:n kohdalta. Sekä vesitorni että osa suunnitelluista pisteta-  
loista näkyy.*

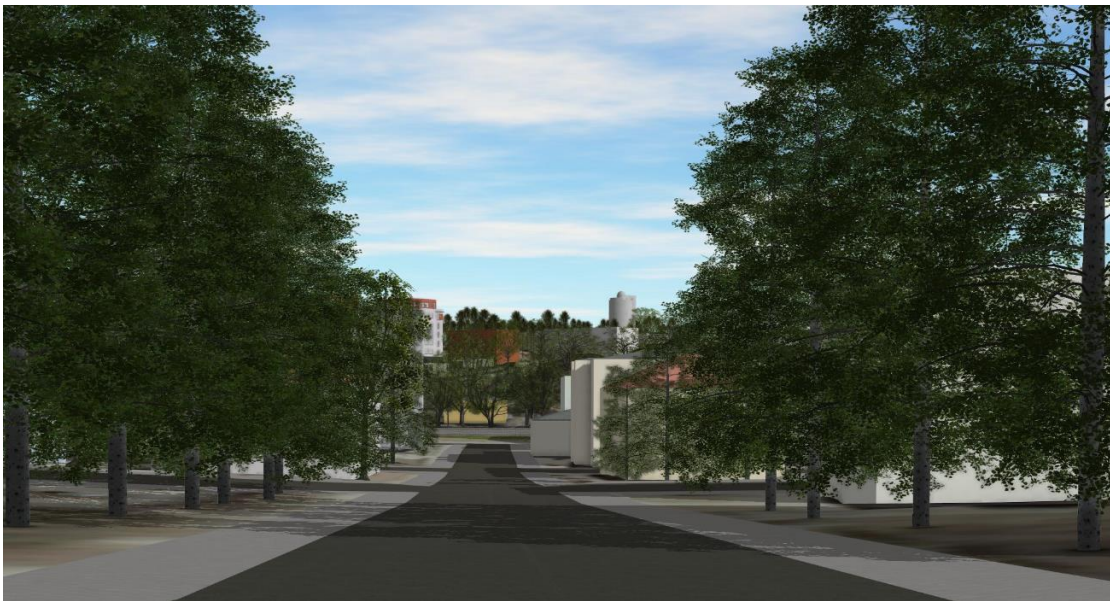
*Näkymä Nils Grabbenkadulta. Näköyhteys vesitornille säilyy. Suunnitellut pistetalot näkyvät ainakin lehdettömään aikaan ja kesäkaudellakin vähintäänkin osittain.*
