RAASEPORIN KAUPUNKI

# Kilantien asemakaavamuutoksen maisemahistoriallinen selvitys

Selvitys

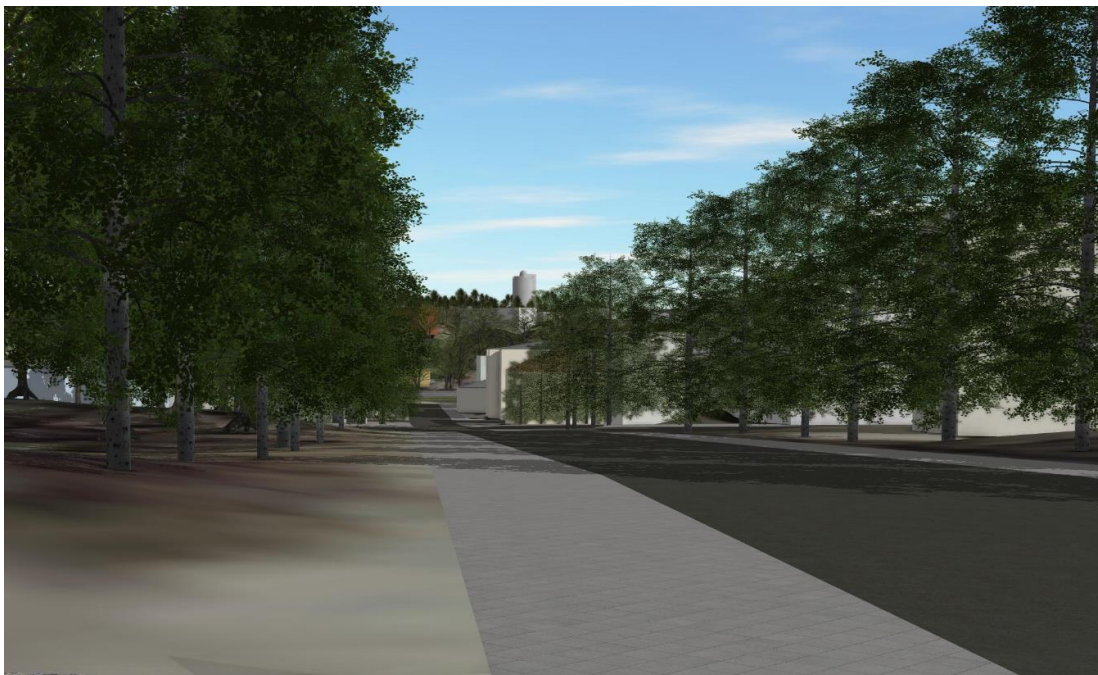
*Näkymä Temppelikadun ja Nils Grabbenkadun risteyksestä. Vesitorni näkyy edelleen hyvin.*

Loppuun on koottu kuvaotteita 3d-mallista. Kuvien puuston korkeus on konstruoitu laserkeilatun pistepilviaineiston avulla.
