Raaseporin kaupunki

RAKENNETUN KULTTUURIYMPÄRISTÖN SELVITYS
GUMNÄSIN JA KIRKONKYLÄN ASEMAKAAVA-ALUEELLA

3.01.2014

Arkkitehtitoimisto Kristina Karlsson

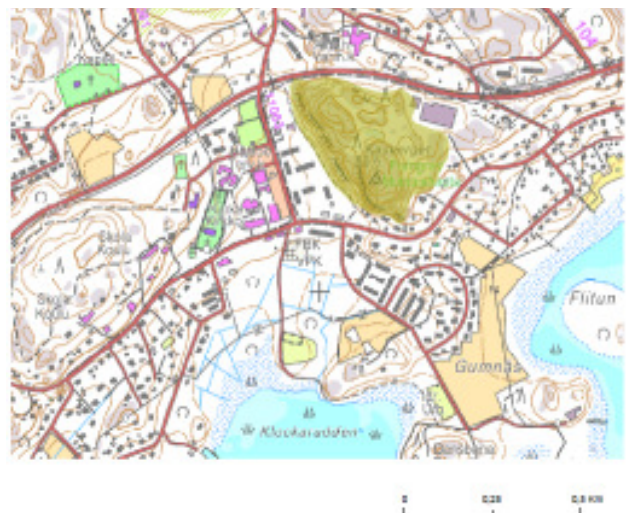
KAO010478 Kasberget– Tomtberget kallioalue. Kasberget rajausta, Raasepori kartta 10. Suomen Ympäristökeskus.

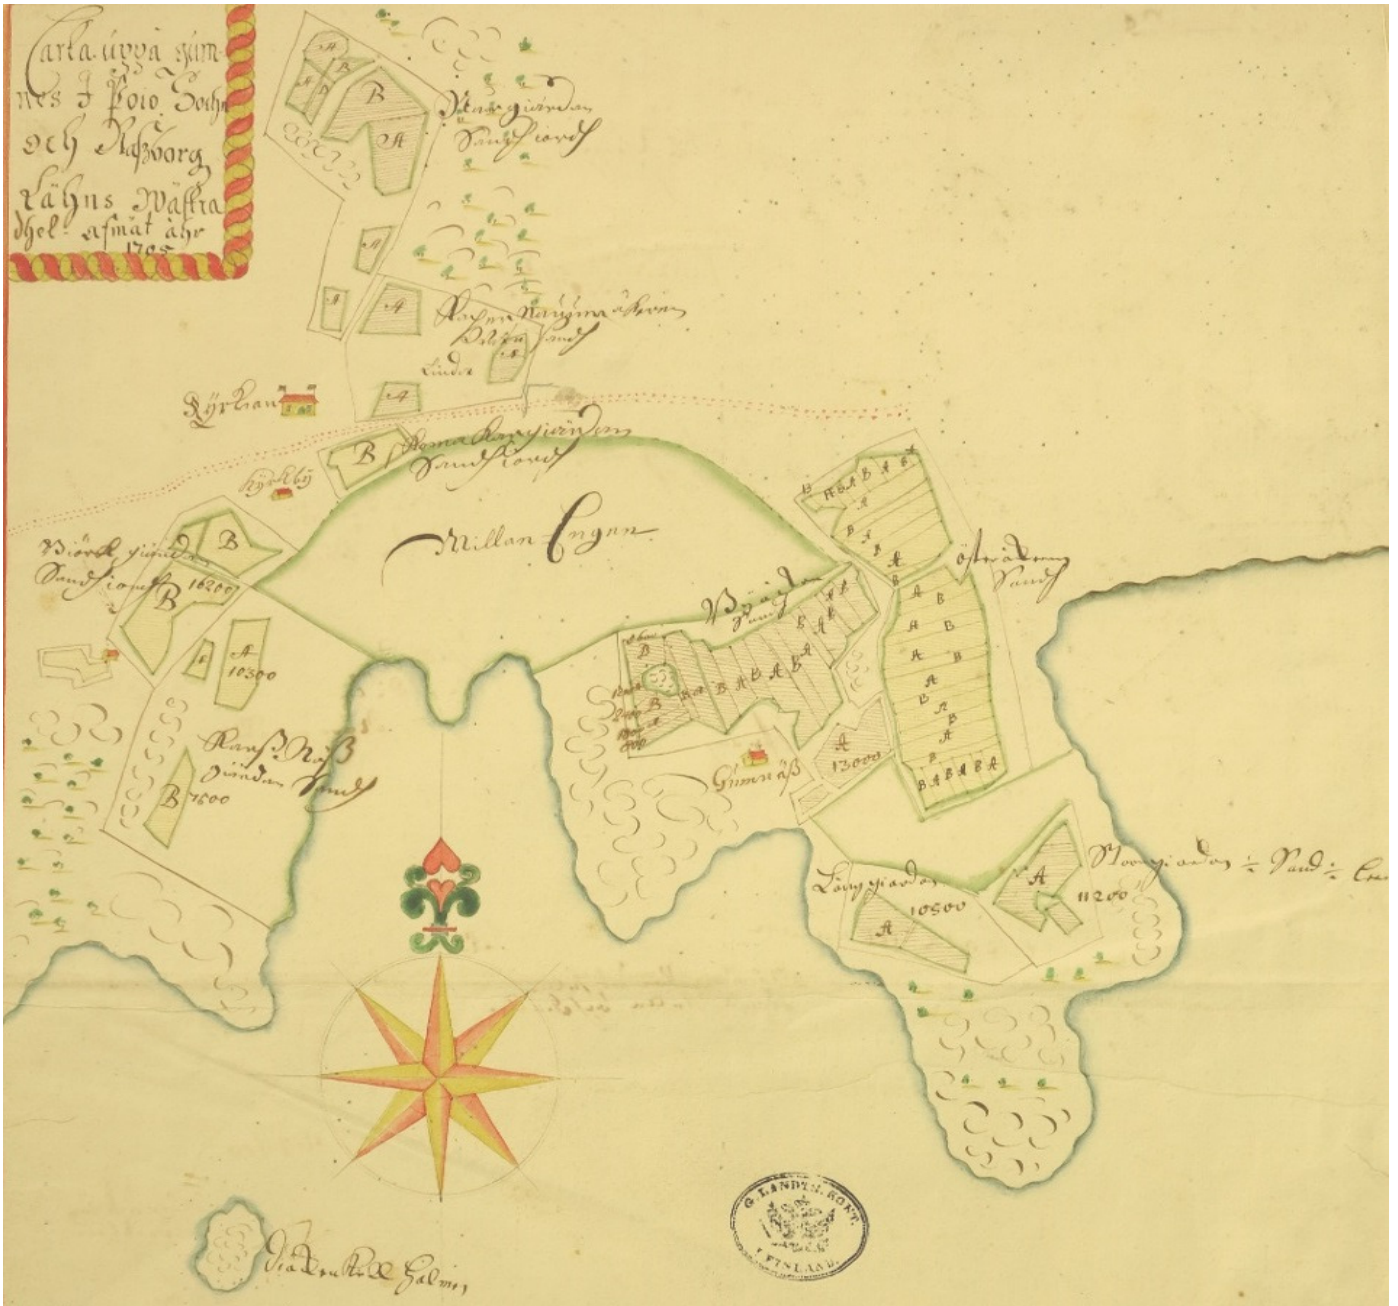
Vuoden 1705 kartalla näkyy rantatien linjaus pisteviivoin. Kirkon eteläpuolinen ranta-alue on merkitty laajana yhteisniittynä. Gumnäsin tilan lähialueet on jaettu kapeisiin sarkoihin, peltojen ja niittyjen sijoituessa muualla hajanaisesti pieninä alueina. Gumnäs ja Kyrkbacka (kartalla kyrkby) olivat sarkajaossa keskenään. (Brotherus 1705. Kansallisarkisto).

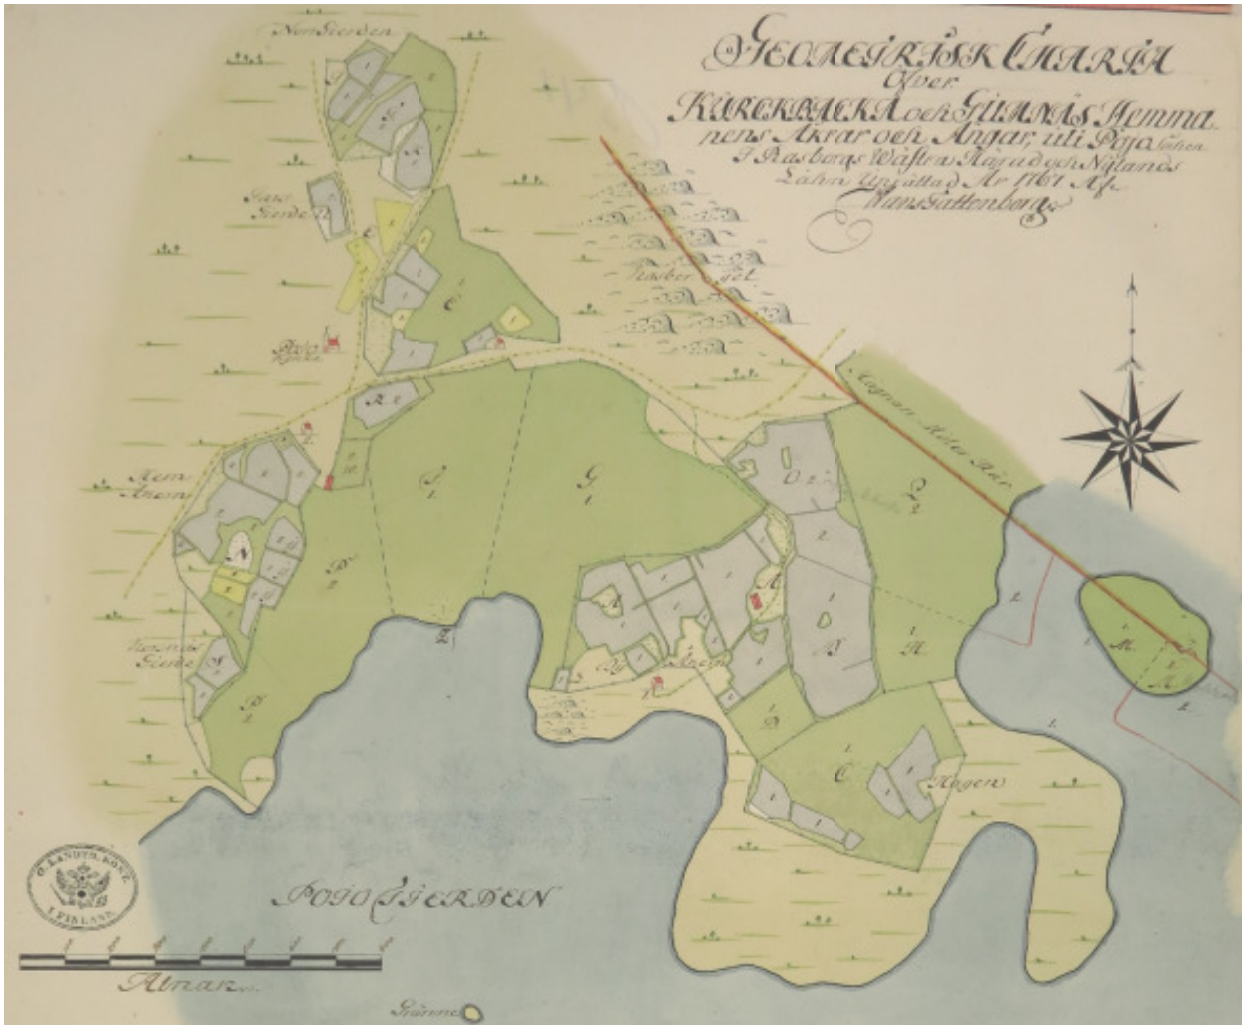
"Geografisk charta över Kyrckbacka och Gumnäns hemman" . Kartta vuodelta 1761. (Kansallisarkisto). Gumnäsin kruunuväapelitilan (No 1) haltiana mainitaan Herr Garbriel Sareen ja kirkon eteläpuolelle sijoittuneen Kyrckbackan (No2) omistajana lieutnanten Herr Magnus Uggla.

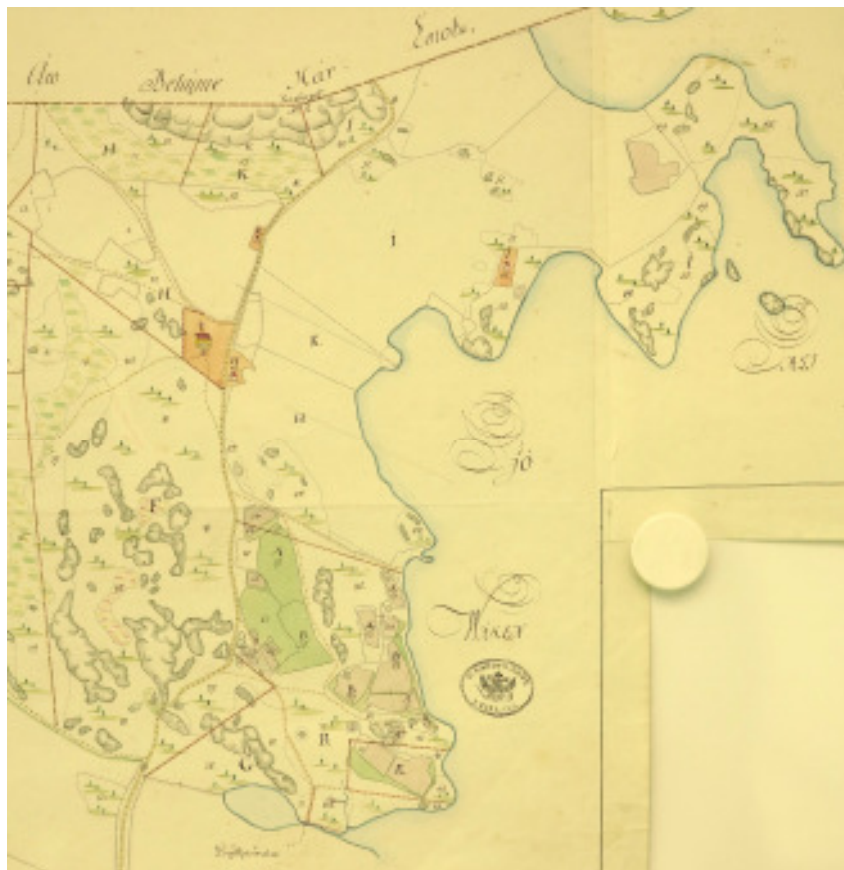
Diekenkulla, Ranskulla Gumnäns karta vuodelta 1791. (Nordstedt ,Kansallisarkisto). Kartta ei ole eteläpohjois-suuntainen.

Rantamaantien ohella näkyy kirkolta pohjoiseen ja länteen suuntautuvat tiet. Selvitysalueelta on merkitty kirkon ohella Gumnäsin, Kyrckbackan ja Kapernaumin tilat.

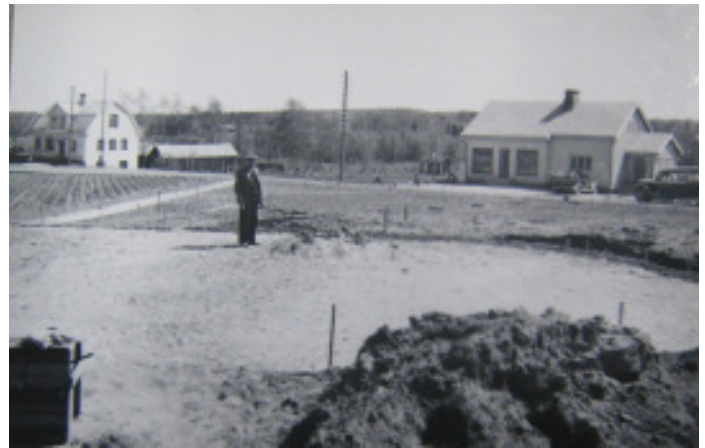
Vuoden 1950 valokuvassa on leipomo säilyltään nykyistä vaaleampi. Oikeanpuoleinen satulakattoinen liikerakennus on myöhemmin purettu. Edustalla on kirkon itäpuolelle sijoittuva kiviladelman löytöpaikka: N.Cleven kertomusta vuodelta 1951. (kuva Museovirasto)

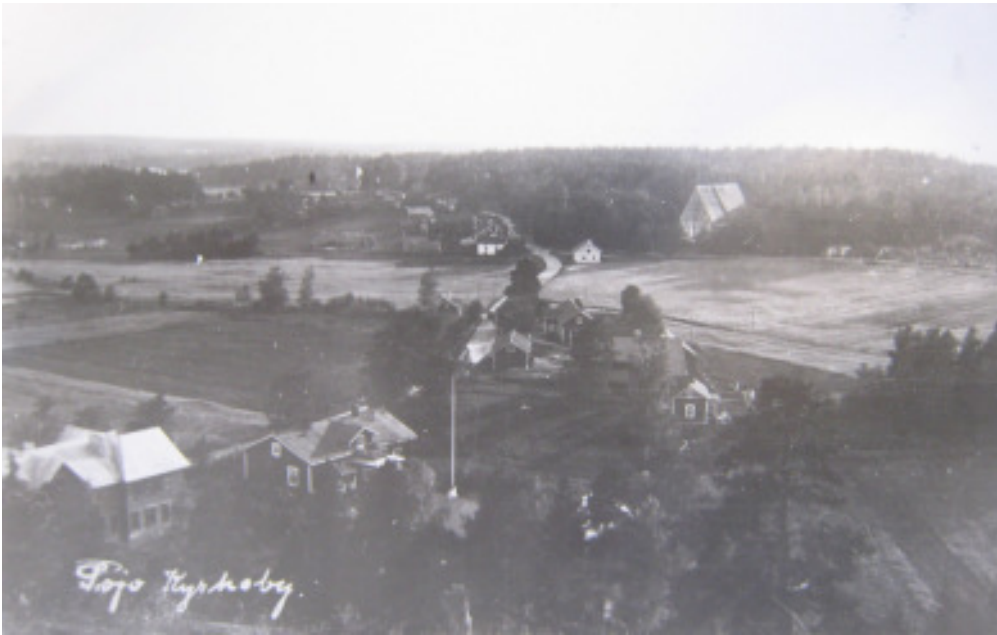
Kirkonkylä 1800-1900lukujen vaihteessa. Leipomoa ei vielä ole rakennettu ja Kansanopiston uusi kaksikerroksinen rakennus on vielä vuoraamatta. Kapernaumin tilan ja kirkon välissä on avoin rantaan jatkuva viljelyalue. Rakentaminen on keskittynyt vanhan Turuntien varteen.

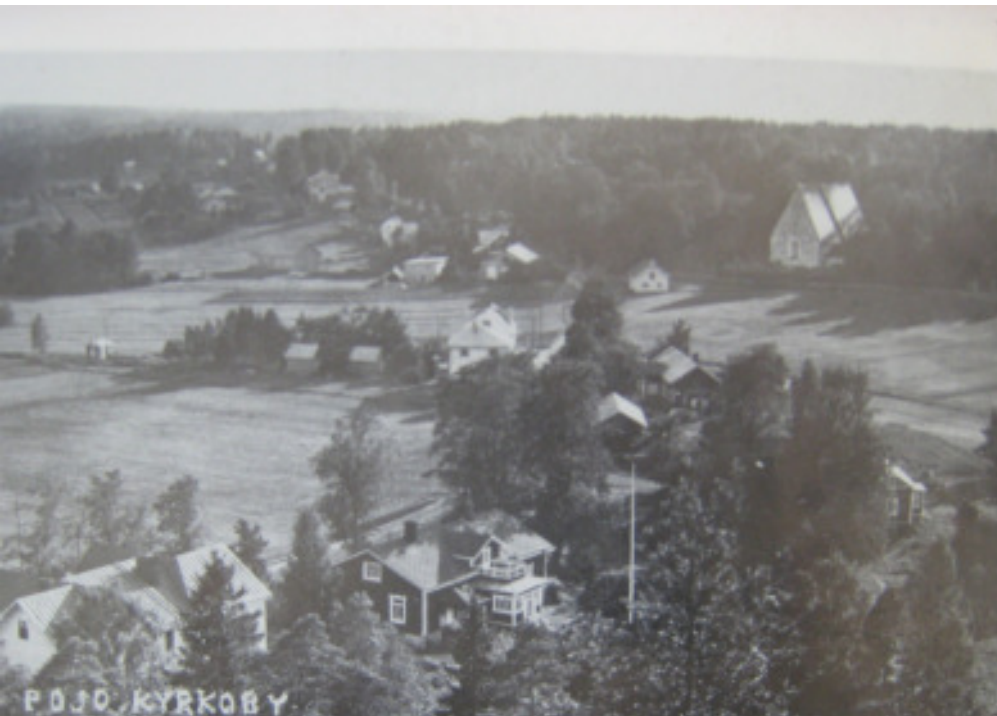
Kirkonkylä 1900-luvun alussa, mahdollisesti 1920-luvulla. Leipomo on rakennettu ja sen taakse pellon reunaan on kasvanut metsikkö. Asutus sijoittuu harvakseltaan Vanhan Turuntien varteen. Maisemaa hallitsee avoimen peltolaakson reunassa komea harmaa-kivikirkko.

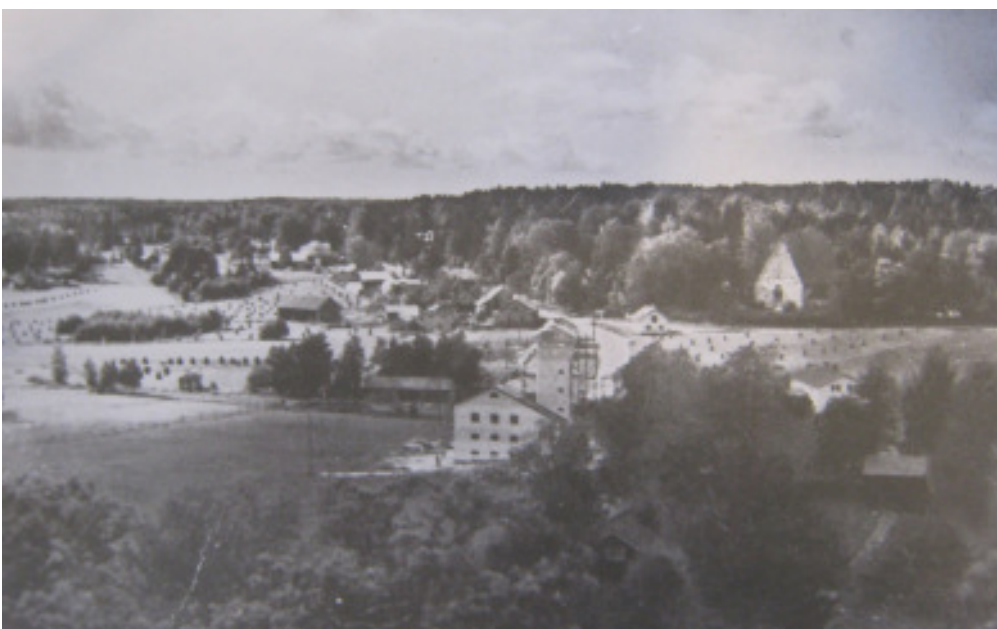
Kuva vuodelta 1949-50. Paloasemaa rakennetaan parhailaan. Sen taakse leipomon viereen on valmistunut toinen asuin-liikerakennus.

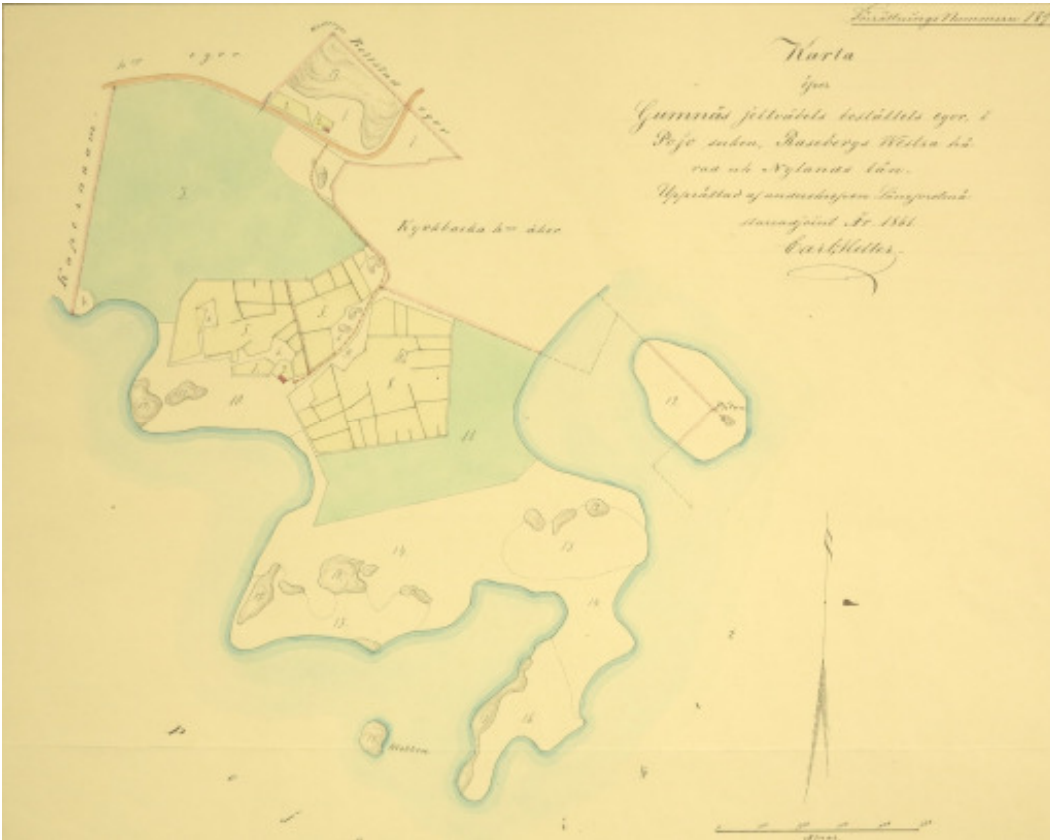
Gumnäsin kenttävääpelin sotilasvirkatalon omistukset, kartta vuodelta 1861 (Kansallisarkisto)

Talon pohjoispuolelle sijoittuva alue nro 7 on merkitty puutarhaksi. Vihreällä merkityt Nro 3 on Harängen ja 11 Österängen ovat niitty-alueita.

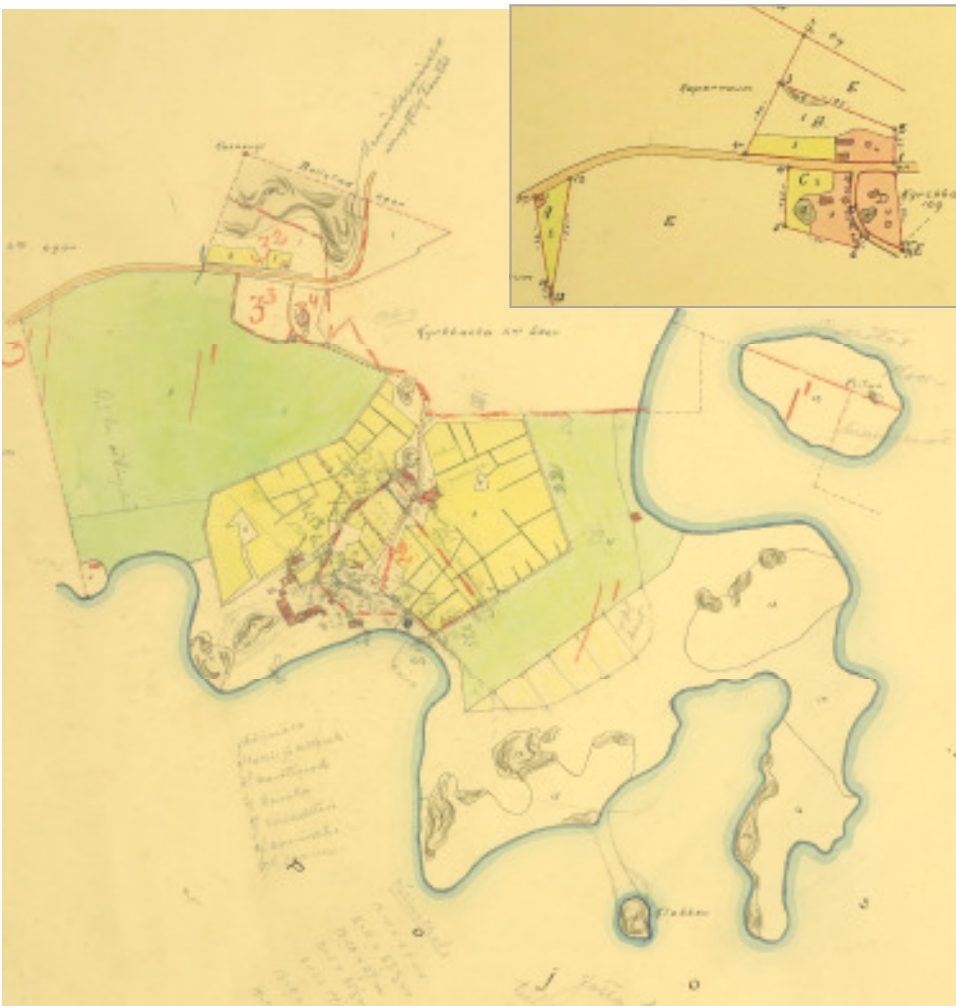
Gumnäs fältväbels boställets ägor. (Garl Mellerin kartta vuodelta 1861 Asutushallitus).

Oikeassa yläkulmassa kartan osasuurennoissa näkyy Rantatien ja Gumnäsintien risteysalueen tilat:

- A Löväng, omistaja Joh. Rob Ström
- B Berga, omistaja Lotten Sandberg
- C Stenbacka, omistaja Alexander Ny-lund
- D Fredriksberg, omist. Gustava Portman
- E Odnäs, omistaja Valtio

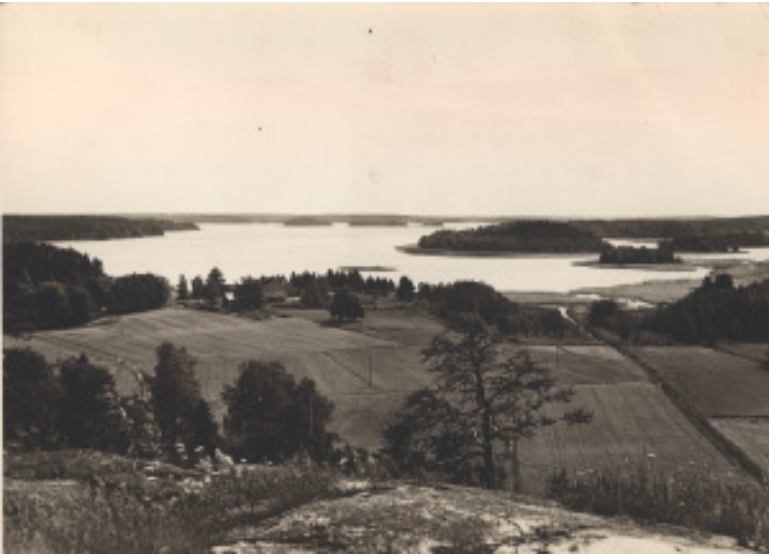
Näkymä Kasavuorelta Gumnäsin suuntaan, kuva otettu vuoden 1936 jälkeen. Kuvassa näkyy edelleen säilynyt tiilinavetta, asuinrakennus sekä vaja. Taustalla näkyvä talousrakennus on myöhemmin hävinnyt.

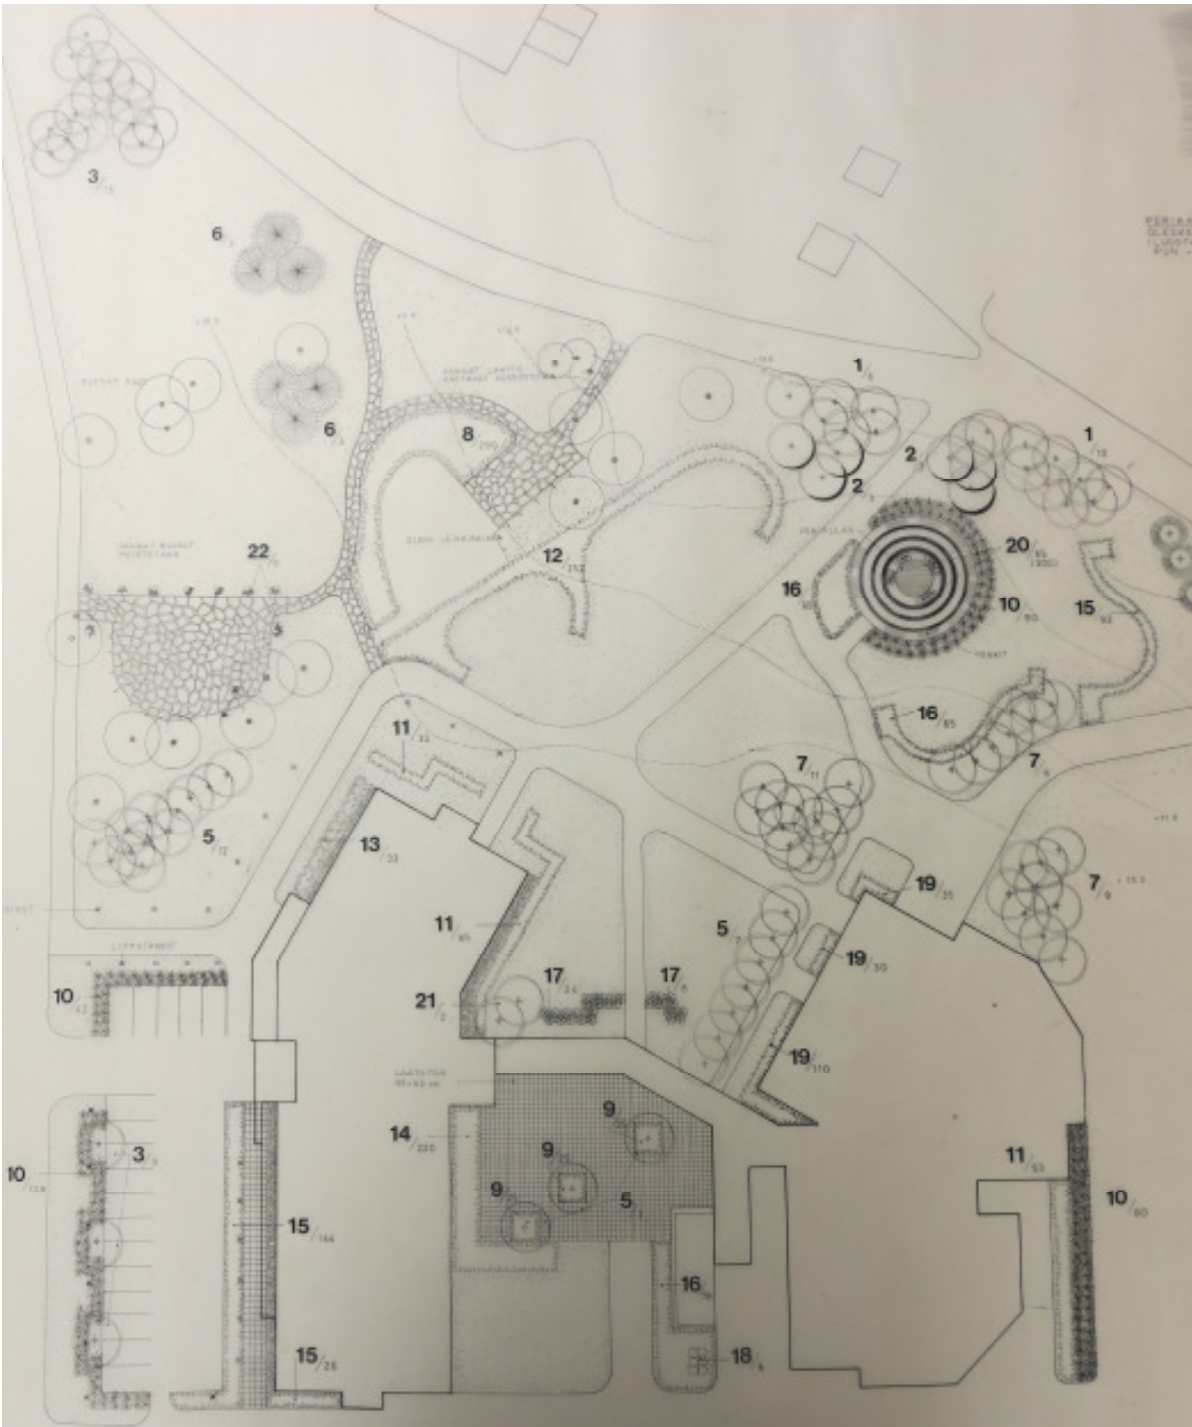
Puutarha-arkkitehti Maj-Lis Rosenbröijer laati 1980-luvun alussa suunnitelman puiston kunnostamiseksi ja laajentamiseksi ajoliikenteeltä suljettavan Vanhan Fiskarsintien ja kirjaston suuntaan. Puistoon sisällytettiin samalla Fiskarsintien ja Vanhan Turuntien risteysalue. Suunnitelmaan sisältyi lisäksi kunnantalon ympäristö. Rakennustyöt valmistuivat 1985. (VN 7.10.1981)

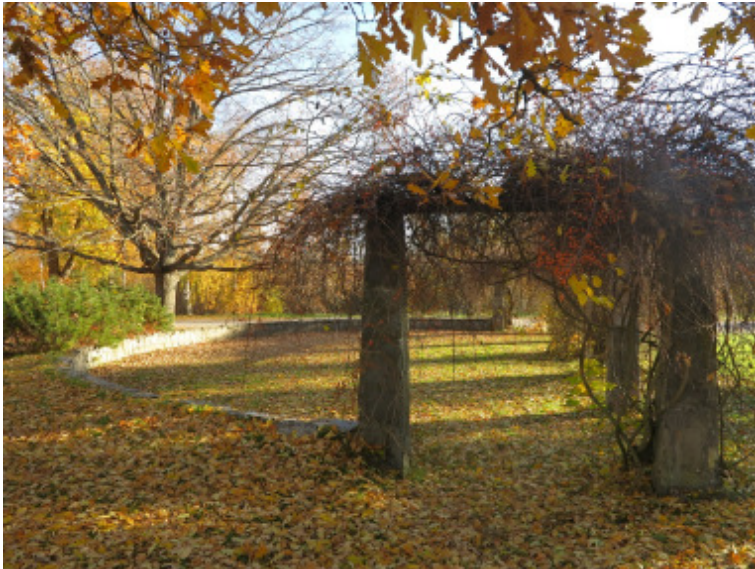
Puiston alkuperäisistä rakenteista on säilynyt liuskekiviverhoiltu pergola ja siihen liittyvä altaani.

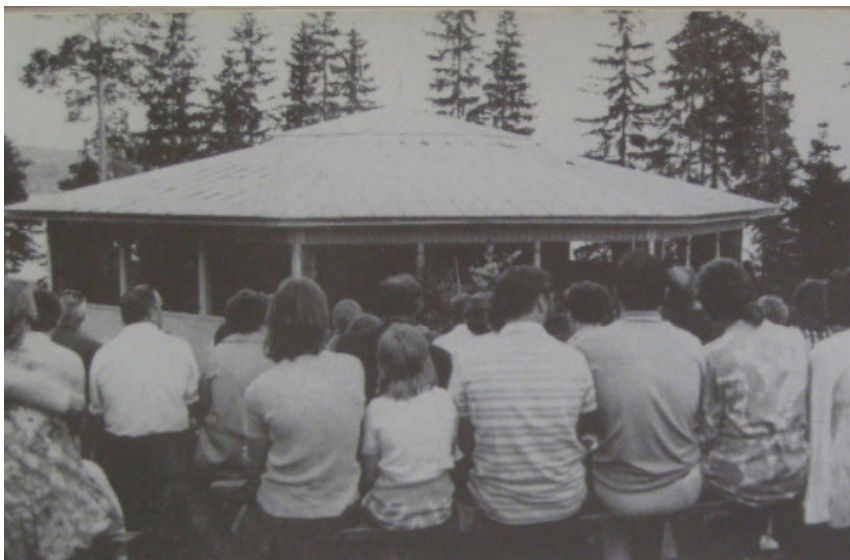
Gumnäsin iskelmäkilpailut. kuva kirjasta Pohja kuvina, Tammisaari 1988.

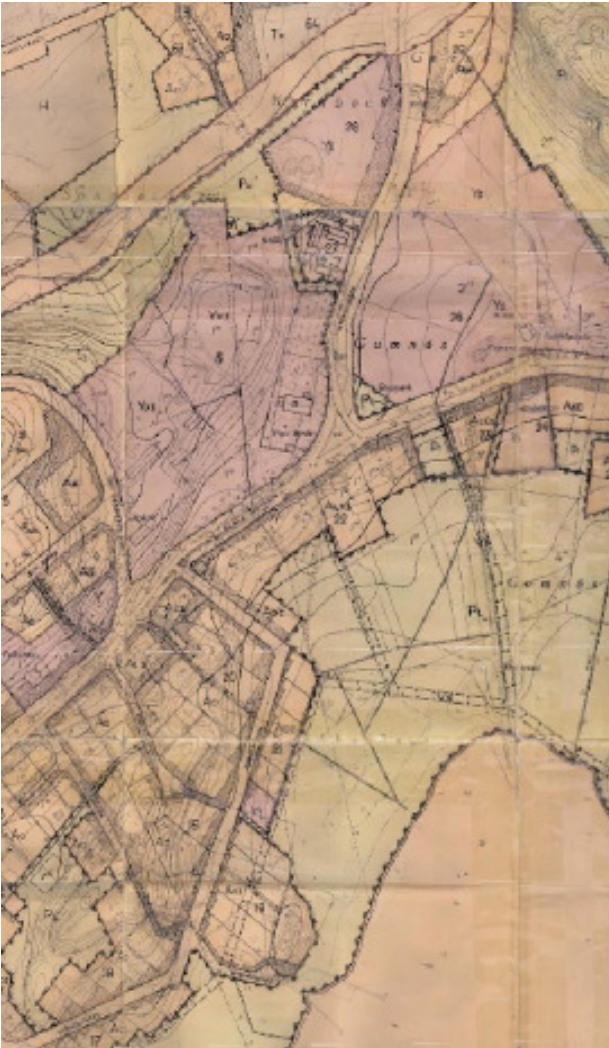
Keskustan kaavoitus käynnistyi 1960-luvulla. Laaja Bollstadin, Borgbyn, Gumnäsin ja Ramskullan kyliä sekä Kyrkbackan, Näsbyn, Prestgårdin ja Sonabackan tiloja koskeva rakennuskaava vahvistettiin 1967. Nykyinen keskusta-alue kirkon itäpuolella kaavoitettiin kokonaisuudessaan yleisten rakennusten alueeksi. Uudelle valtatielle varattiin kaavassa laajat risteysalueet, jotka peittivät alleen useita asuinrakennuksia.

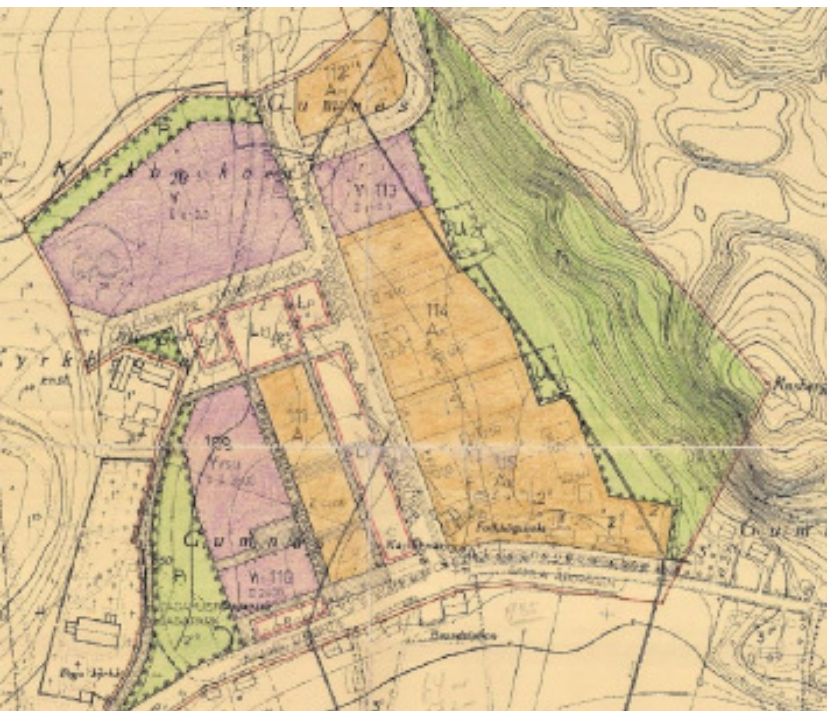
Viereinen kuva : Rakennuskaava 1971 Gumnäsin kylä ja Kyrkbackan yksinäistalo, korttelit 28,109-115.

Seuraava yksityiskohtaisempi rakennuskaava hyväksyttiin kunnanvaltuustossa jo vuonna 1971. Fiskarsintien vanha linjaus katkaistiin ja osa keskusta-alueesta varattiin kerrostalorakentamiseen, sekä asuinliikerakennuksille. Kansanopiston tontti sisällytettiin Pohjantien itäpuoliseen kerrostaloalueeseen. Pohjakartalla näkyy Kapernaumin tilan rakennukset, jotka jäivät uusien liike- ja kerrostalotonttien alle. Myös Fiskarsintien varressa olleet yksittäiset pienet rakennukset jäivät uusien alueiden alle.

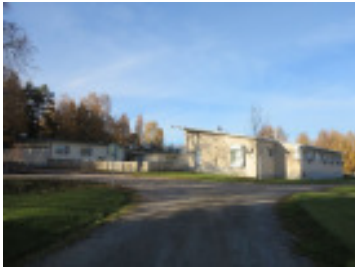
1962-1963 rakennettu ja 1989/1992 laajennettu ja saneerattu terveyskeskus.

1962 rakennettu arkkitehti Paula Pihkalan suunnittelema terveyskeskus sijoittuu aivan kirkon muurin viereen vanhan tielinjauksen reunaan. Rakennuksen myöhemmät laajennukset 1989 ja 1992 ovat muuttaneet sen ilmettä kyläkuvassa.

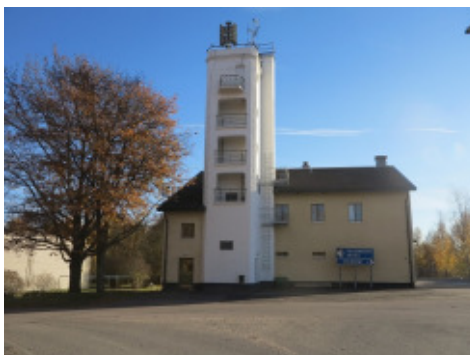
Paloasema on kirkon ohella merkittävä maamerkki kaupunkikuvassa. Torni näkyy laajalti matalan kaupunkirakenteen lomasta.

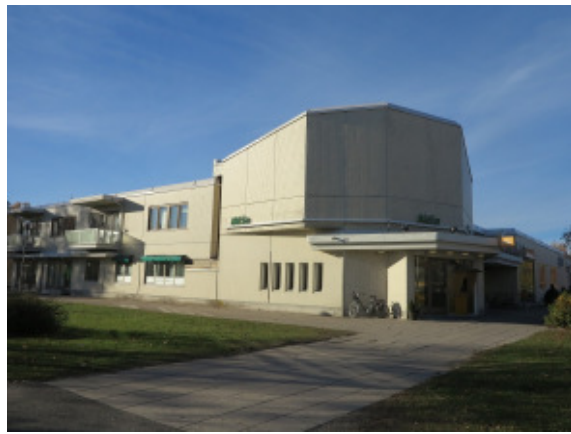
Säästöpankin ja Varubodenin yhteishankkeena toteutettu Pohjankulman liikerakennus 1980-luvulta rakennettiin Kapernaumin tontille Vanhan Turuntien ja Pohjantien kulmaan.

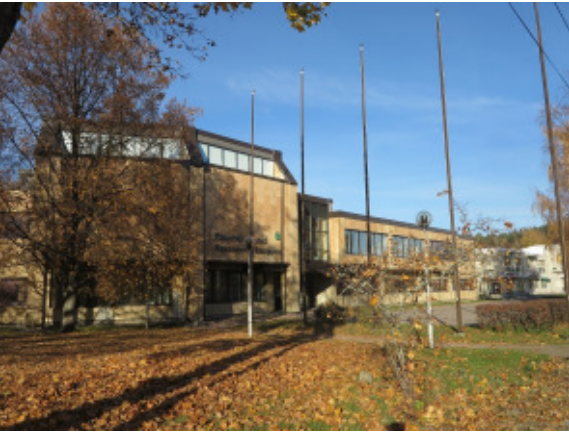
Arkkitehtuuritoimisto Lasse Heikkisen 1977 suunnittelema kunnantalo on nykyään tyhjiillään.

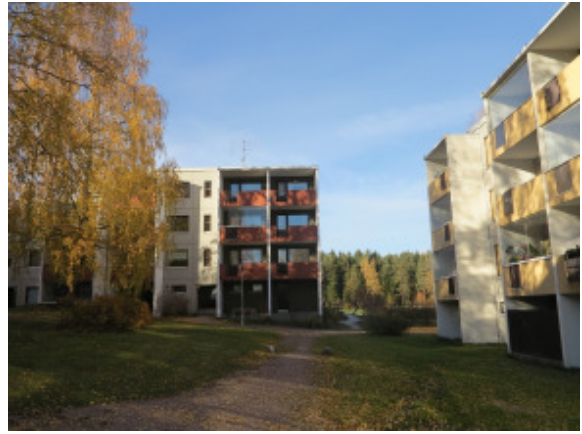
Alueen pohjoisreunaan sijoittuvat 1978-1983 rakennetut kerroskerrostalot ovat hyvin säilyttäneet aikakaudelleen tunnusomaisen ilmeensä.

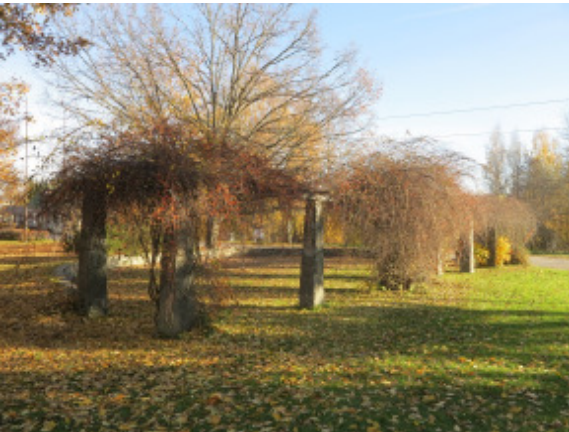
Kunnantalon edustalla on säilynyt Dagan puistoon liittyvä alkuperäinen liuskekivipintainen pergola ja altaani.

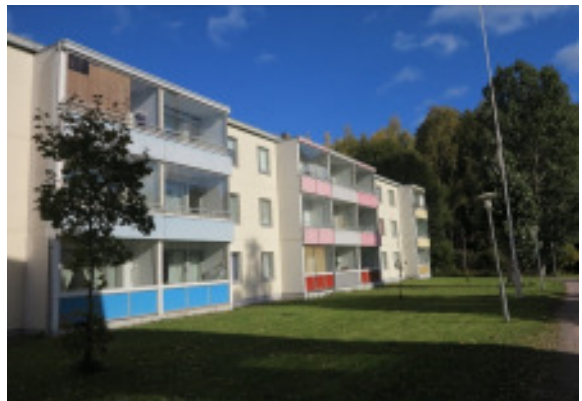
Kerrostalokorttelit Pohjantien itäreunassa ovat aikakaudelleen tyypillisiä. Myöhemmät julkisivumuutokset ovat jonkin verran muuttaneet alkuperäistä ilmettä.

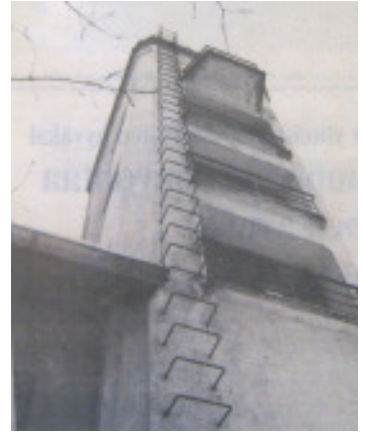
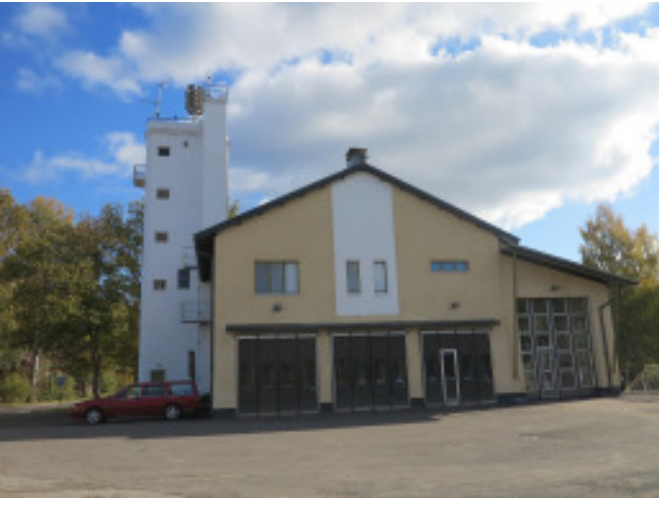
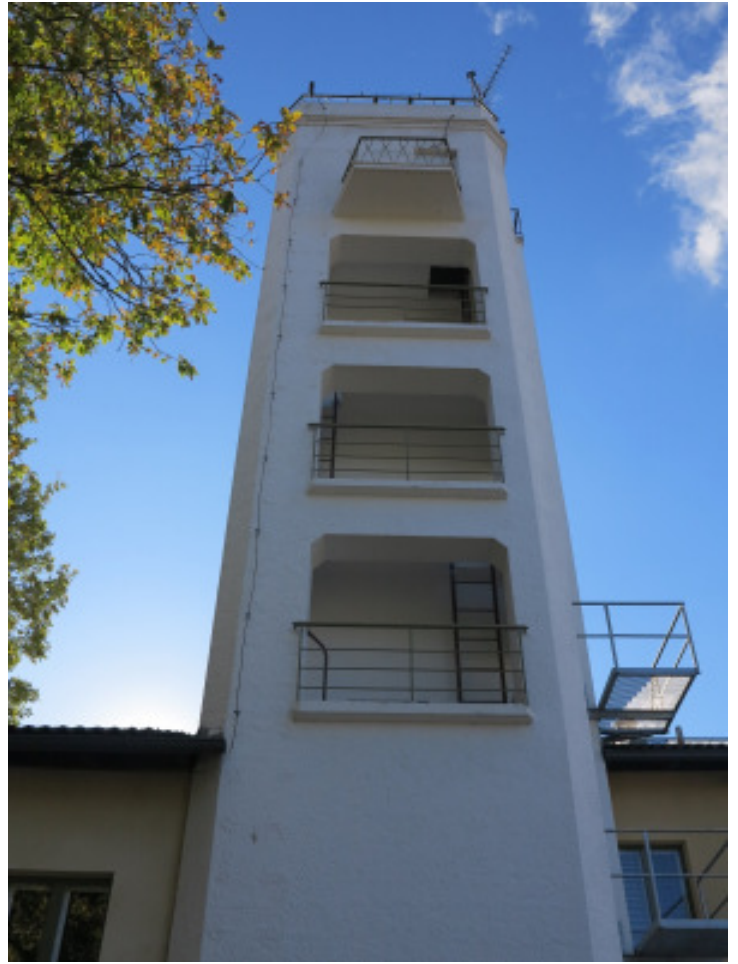
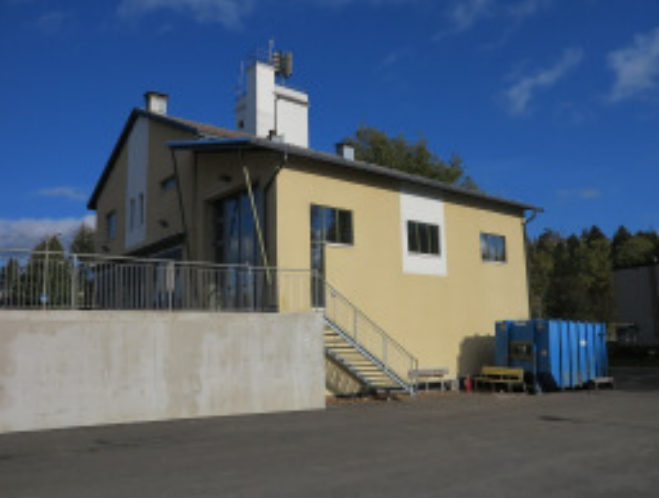
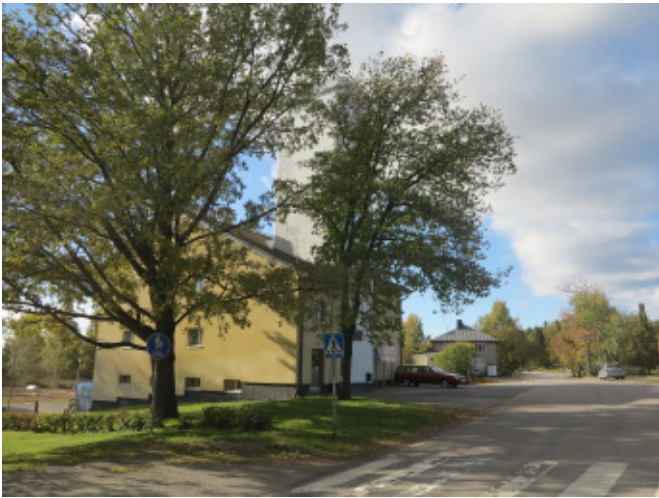
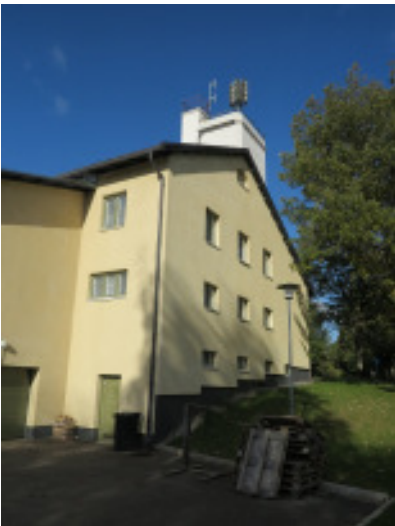
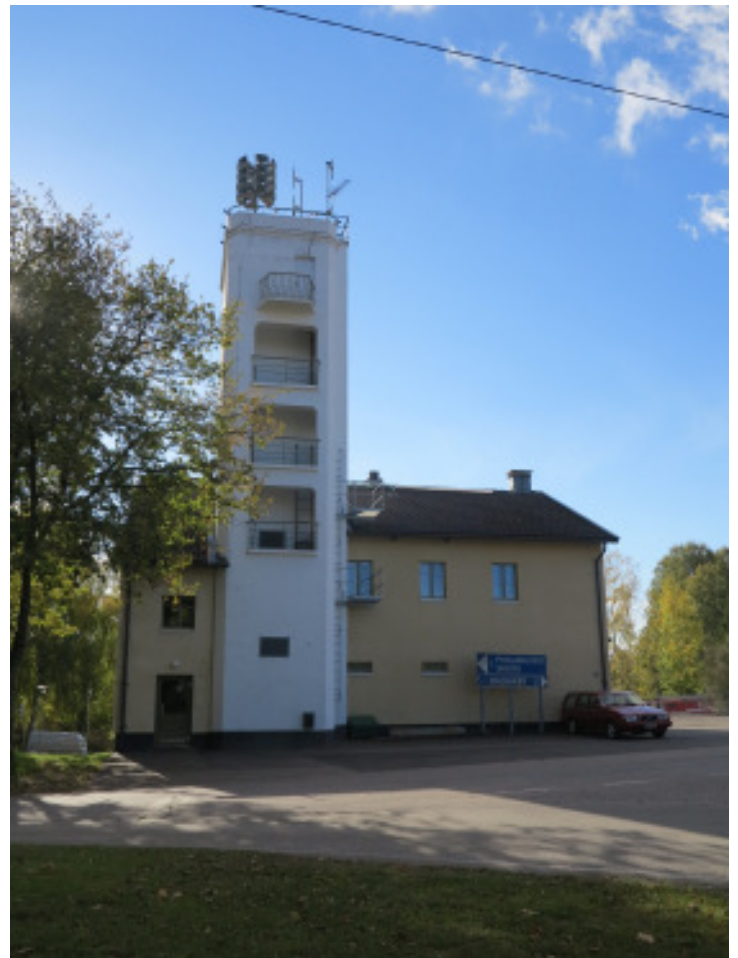
1. Paloasema

Osoite	Vanha Turuntie	
Rekisterinumero	678-4-39	
Rakennustyyppi	Paloasema	Paloaseman torni
Ajoitus	1950	1980-luvulla, kuva lehtiartikkelista
Kuvaus	<p>Hyvin näkyvästi Pohjan kirkonkylän keskusta Vanhan Turuntien ja Fiskarsintien risteykseen sijoittuva arkkitehti Hilding Ekelundin suunnittelema ja 1950 valmistunut paloaseman rakennus. Ekelundin vaikutus sodanjälkeiseen rakentamiseen erityisesti naapurikunnassa Karjaalla on ollut merkittävä. Hän osallistui asemakaavoitukseen ja suunnitteli lähes kaikki Karjaan julkiset rakennukset 1940 luvulta 1970-luvulle. Pohjassa Ekelund on paloaseman ohella suunnitellut mm Pohjassa Billnäsin ruukin kansakoulun laajennuksen 1940-luvun lopulla.</p> <p>Alkuperäisissä piirustuksissa paloautotalliksi nimitetty paloaseman rakennus käsittää ilmeeltään varsin tavanomaisen 1950-luvun yksityiskohtia omaavan satulakattoisen rakennusmassan, johon liittyy funktionalistisia vaikutteita omaava kaupunkikuvassa maamerkinä kohoava komea valkea letkutorni. Tornia jäsentää kadun puoleisessa julkisivussa kolme sisäänvedettyä parveketta sekä ylimmäisenä neljäs ulokeparveke. Funktionalistisia vaikutteita ilmentää valkea väriyty, sirot detaljit sekä tornin ja siihen liittyvän savupiipun porrastetut rakennusmassat. Julkisivun teräsputkirunkoiset tikasaskelmat on myöhemmin poistettu. Rakennuksen kaksikerroksinen päämassa edustaa alkuperäiseltä ilmeeltään varsin tavanomaista 1950-luvun arkkitehtuuria. Julkisivut on rapattuja, ikkunat ovat yleensä 2- tai 3-jakoisia ja kattomuoto on osittain epäsymmetrinen satulakatto. Katto on toisella lappeella on jatkettu sisäänkäynnin yli, muodostaen itäjulkisivusta epäsymmetrisen.</p> <p>Rakennusta on mahdollisesti korjattu ja muutettu useampaankin otteeseen. Edellinen Arkkitehtitoimisto Küttner Ky suunnittelema peruskorjaus tehtiin vuonna 2010. Eteläpuolelle tehtiin laajennus ja samassa yhteydessä peruskorjattiin julkisivut. Korjauksen yhteydessä muutettiin ilmeisesti myös julkisivun värisävyä. Länsipäädyn alun perin puuverhoiltuna suunniteltu tehty tehoste on korvattu valkealla väritehosteella, jota aiheena on jatkettu laajennuksessa. Uudet ikkunat ja ovet ovat alumiinirakenteisia.</p> <p>Paloaseman torni on hyvin säilyttänyt alkuperäisen ilmeensä ja asemansa kaupunkikuvassa. Muilta osin on rakennuksen ilme on korjausten ja muutosten seurauksena jonkin verran muuttunut. Tähän ovat vaikuttaneet erityisesti uusi sileä rappaus ja yksityiskohtien, kuten ikkunoiden ja ovien muutokset.</p>

Historia		
Lähteet	Arkkitehtuurimuseo, Hilding Ekelundin piirustusarkisto. Museovirasto, Rky.	
Suojeluperusteet	Kirkonkylään keskeisesti Pohjantien ja vanhan Turuntien risteykseen sijoittuva arkkitehti Hilding Ekelundin suunnittelema paloasema. Rakennus, johon liittyy komea funktivaikutteinen valkea letkutorni, on Pohjan kirkonkylän kaupunkikuvassa tunnusomainen. Myöhemmät julkisivumuutokset ovat jonkin verran muuttaneet rakennuksen ilmettä.	
Rakennushistoriallinen arvo	x	
Kaupunkikuvallinen arvo	x	
Kulttuurihistoriallinen arvo	x

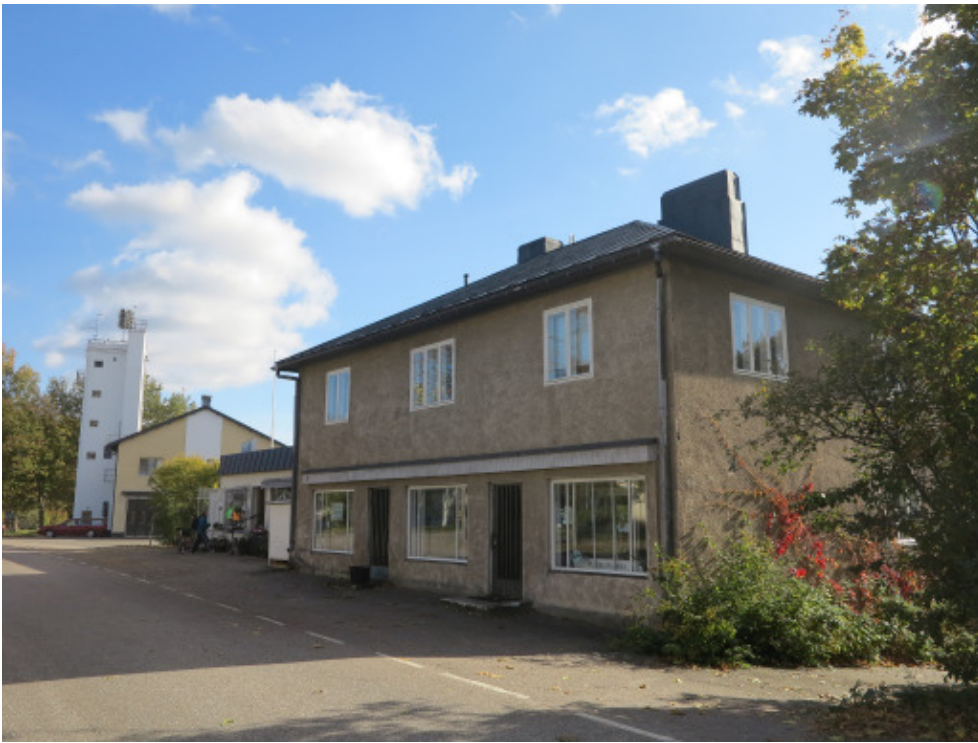
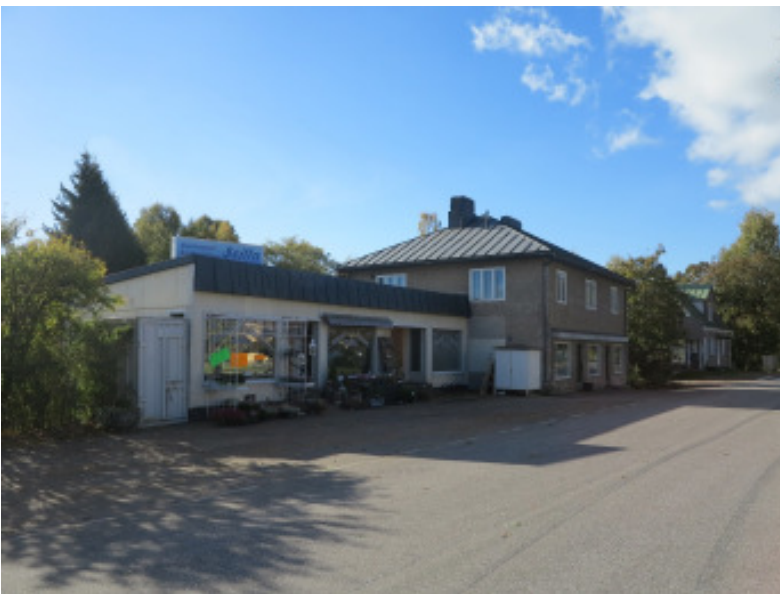
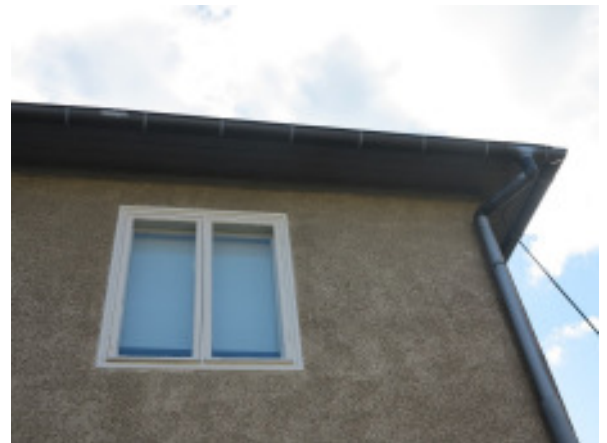
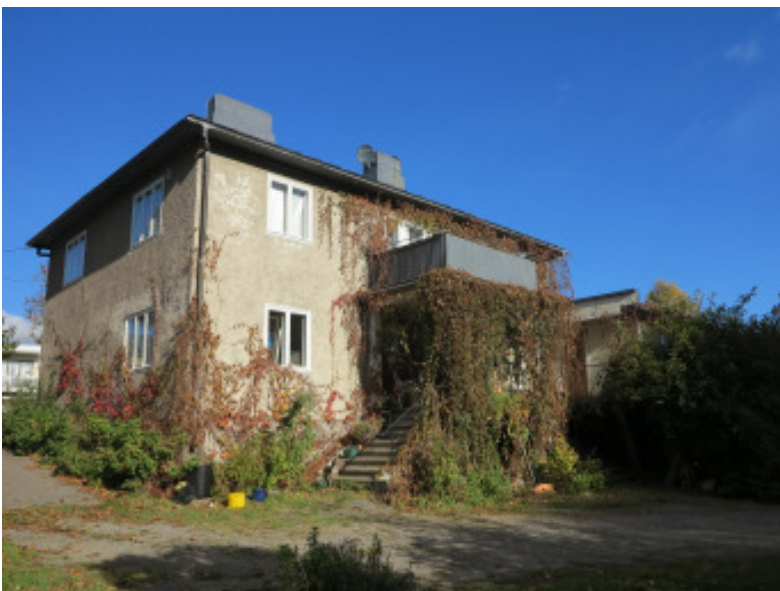
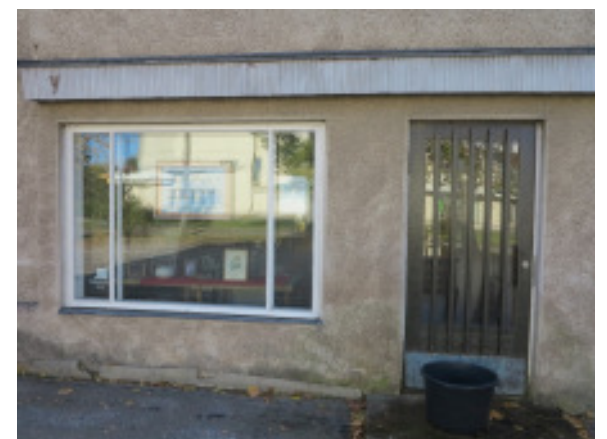
2 asuin- ja liikerakennus

Osoite	Vanha Turuntie
Rekisterinumero	678-3-1
Rakennustyyppi	Asuin-liikerakennus
Ajoitus	1940-50-luku
Kuvaus	<p>Vanhan Turuntien varteen sijoittuva 2-kerroksinen aumakattoinen liike- ja asuinrakennus 1940-1950-luvulta. Rakennus on ilmeeltään aikakaudelleen tyypillinen ja yksityiskohdiltaan pelkistetty. Julkisivuissa on alkuperäinen karkea ruskean-harmaa rappaus, julkisivun ulkopintaan sijoitetut 2- ja 3- jakoiset ikkunat. Maantasokerroksessa on sirolinjaiset suuret myymäläikkunat, joita yhdistää katujulkisivun mittainen paneeliverhoiltu palkkiaihe. Myymälän puurunkoiset maalatut puu-lasiovet saattavat olla alkuperäiset tai myöhemmän laajennuksen yhteydessä uusittuja.</p> <p>Rakennuksen eteläpuolella on köynnösten peittämä kuisti ja sen päällä parveke. Aumatun katon verhouksena on tumma saumattu pelti. Umpiräystäiden alapinta on puuverhoiltu.</p> <p>Rakennukseen on myöhemmin, mahdollisesti 1970-luvulla, tehty 1-kerroksinen loivalla pulpettikatolla varustettu myymäläsiipi. Julkisivut on verhoiltu puupaneelilla ja päärakennusta vastaavilla tammi-lasiovilla varustetut sisäänkäynnit on sijoitettu sisäänvedettynä julkisivulinjasta. Laajennus sijoittuu rakennuksen itäpäättyyn, hieman sisäänvedettynä, siten että alkuperäinen rakennusmassa on kaupunkikuvassa edelleen hyvin hahmotettavissa.</p> <p>Rakennus on hyvin säilyttänyt aikakaudelle tyypillisen ilmeensä, ja liittyy oleellisena osana Pohjan kirkonkylän Vanhan Turuntien varren kulttuuriympäristöön.</p>

Historia	
Lähteet	
Suojeluperusteet	Kirkonkylän kaupunkikuvassa näkyvästi sijoittuva ilmeeltään hyvin säilynyt ja aikakaudelleen tyypillinen 1940-50 luvun asuin-liikerakennus. Rakennus muodostaa parin viereisen hieman vanhemman entisen leipomorakennuksen kanssa.
Rakennushistoriallinen arvo	
Kaupunkikuvallinen arvo	x
Kulttuurihistoriallinen arvo	x

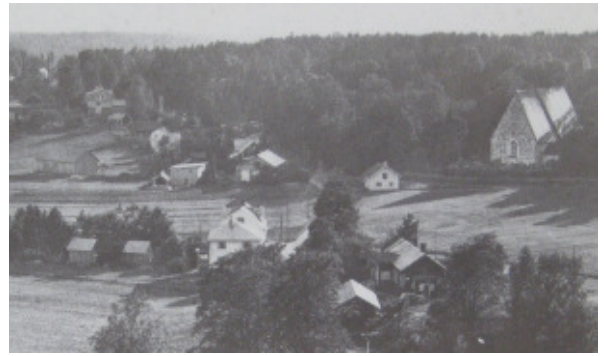
Kuvaote julkaisusta Pohja kuvina.

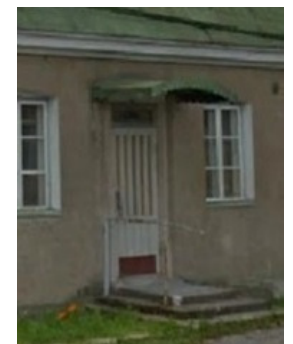
Ulko-ovet on hiljattain uusittu ja muutettu. Kuvassa näkyy aiempi ulko-ovi, johon liittyy yläikkuna.

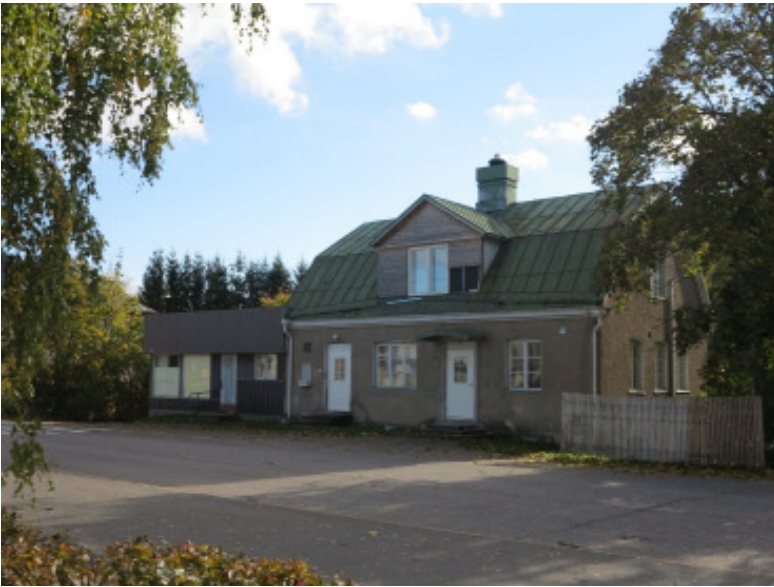
Itäpäädyn puurakenteinen pulpettikattoinen laajennus lienee 1970-luvulta. Rakennusta kunnostettiin kesällä 2013. Vanhat leivinuunit purettiin samalla.

Rakennukseen on myöhemmin, mahdollisesti 1970-luvulla, tehty 1-kerroksinen loivalla pulpettikatolla ja korostetulla leveällä eturäystäällä varustettu myymäläsiipi. Julkisivut on verhoiltu puupaneelilla. Ilmeeltään vahvasti poikkeava parakkimainen laajennus sijoittuu rakennuksen itäpäättyyn, suoraan rakennuksen julkisivulinjaan.
