Raaseporin kaupunki

RAKENNETUN KULTTUURIYMPÄRISTÖN SELVITYS
GUMNÄSIN JA KIRKONKYLÄN ASEMAKAAVA-ALUEELLA

3.01.2014

Arkkitehtitoimisto Kristina Karlsson

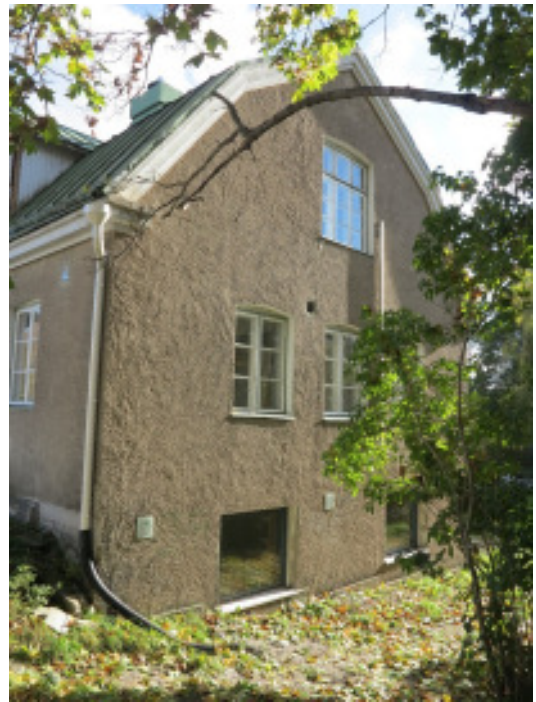
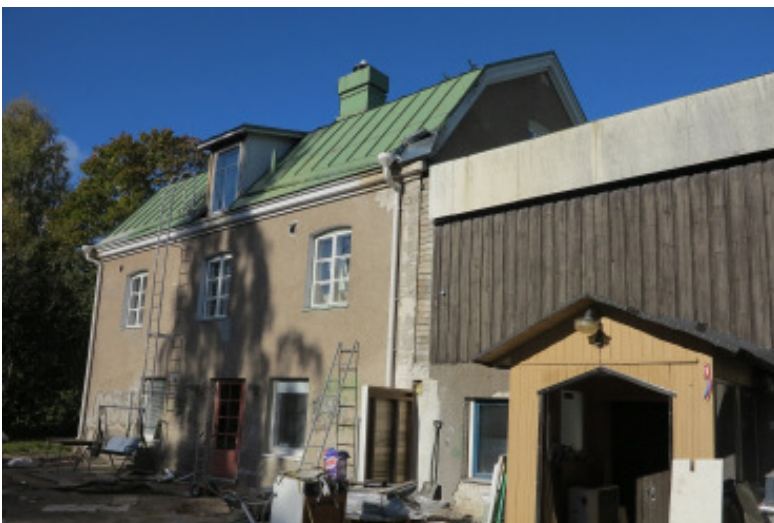
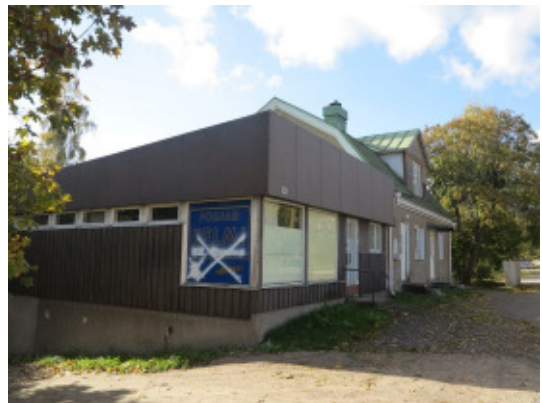
Kuvaus Vanhan Turuntien varteen sijoittuva 2-kerroksinen taitekattoinen kauniisti detaljoitu entinen leipomon rakennus 1900-luvun alusta. Rakennus on kirkonkylän alueen harvoja säilyneitä vanhempia liikerakennuksia.

Tiilirunkoinen 1½ kerroksinen rakennus sijoittuu kaupunkikuvassa näkyvästi rinteeseen aivan tien reunaan. Rakennus sijoittuu rinteeseen siten että kellarikerros eteläjulkisivulla on maanpäällinen. Julkisivuissa on karkea ruskanharmaa rappaus ja katteena vanha mahdollisesti jopa alkuperäinen saumattu peltikate. Kadun puolella on suurehko satulakattoinen frontoni jossa aiemmin olleet 2 ikkunaa on myöhemmin korvattu yhdellä. Myös pihan puolella on pienempi pulpettikattoinen frontoni. Holvattuihin ikkuna-aukkoihin sijoittuvat 6-ruutuiset puuikkunat saattavat olla alkuperäiset. Nykyään valkoiset ikkunanpuitteet ovat vanhan valokuva perusteella aiemmin olleet tummia. Kaikki kellari-ikkunat on hiljattain uusittu, ja korvattu ilmeeltään poikkeavilla yksiruutuisilla alumiinipintaisilla ikkunoilla. Myös uudet ulko-ovet – erityisesti kadun puolella ovat muuttaneet rakennuksen ilmettä. Kaareva teräskatos on vanha, mahdollisesti alkuperäinen.

Rakennukseen on myöhemmin, mahdollisesti 1970-luvulla, tehty 1-kerroksinen loivalla pulpettikatolla ja korostetulla leveällä eturäystäällä varustettu myymäläsiipi. Julkisivut on verhoiltu puupaneelilla. Ilmeeltään vahvasti poikkeava parakkimainen laajennus sijoittuu rakennuksen itäpäättyyn, suoraan rakennuksen julkisivulinjaan.

Vanha leipomorakennus on pääpiirteittäin varsin hyvin säilyttänyt alkuperäisen ilmeensä, joskin viimeaikaiset ovi- ja ikkunamuutokset ovat sitä hieman muuttaneet. Myöhemmin tehtyä laajennusta ei ole onnistuttu sovittamaan vanhaan rakennukseen, ja jatkossa tulisikin harkita laajennuksen kaupunkikuvallista kohentamista. Rakennus liittyy oleellisenä osana Pohjan kirkonkylän Vanhan Turuntien varren kulttuuriympäristöön.

Itäpäädyn puurakenteinen pulpettikattoinen laajennus lienee 1970-luvulta. Rakennusta kunnostettiin kesällä 2013. Vanhat leivinuunit purettiin samalla.

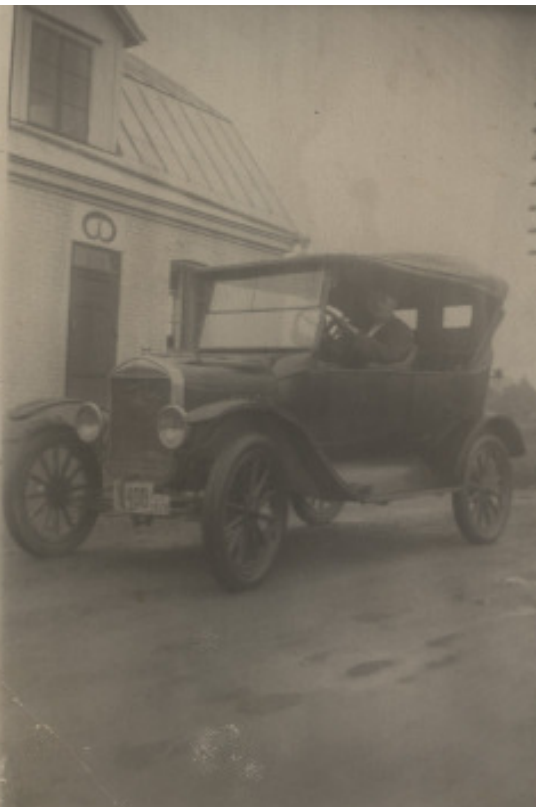
1900-luvun alun valokuvassa on leipomo vielä tiilipintainen. Katon frontonissa oli alun perin 2 6-ruutuista ikkunaa, jotka myöhemmin on korvattu yhdellä 2-jakoisella ikkunalla. Fiskarsin museon kuva-arkisto.

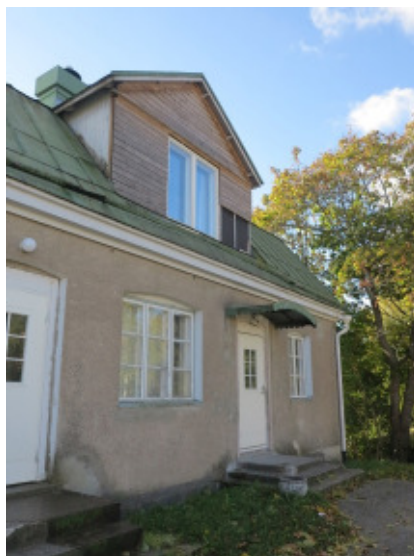
Kadun puolella oli alkujaan vain yksi ovi, hiljattain uusitut ulko-ovet poikkeavat ilmeeltään aiemmista. Yksityiskohtein muutokset ovat vaikuttaneet kokonaisilmeeseen.

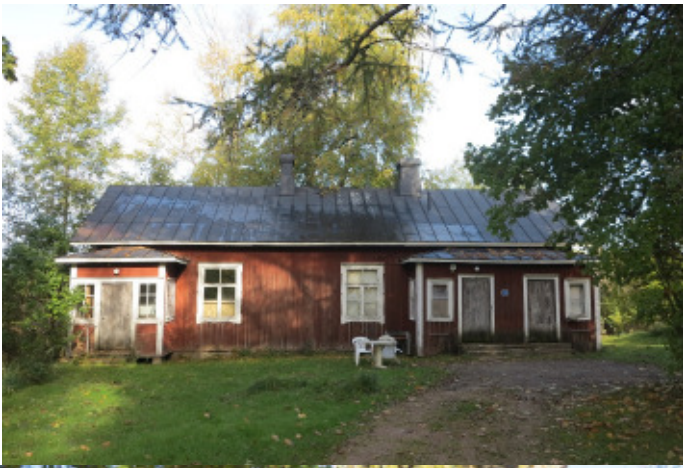
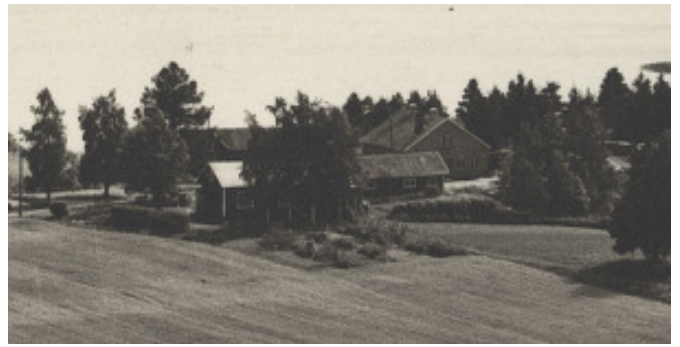
Ote vanhasta valokuvasta. Edustalla Gumnäsin edelleen säilynyt asuinrakennus ja sen edustalla puutarha. Navetan vasemmalla puolella näkyy myöhemmin purettu talousrakennus.

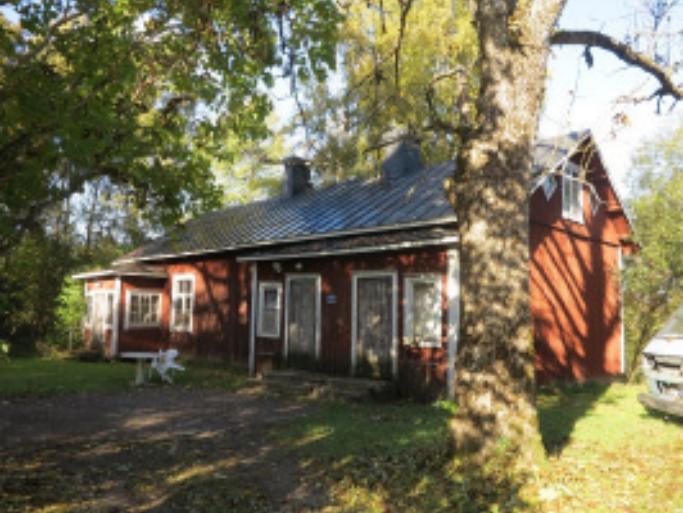
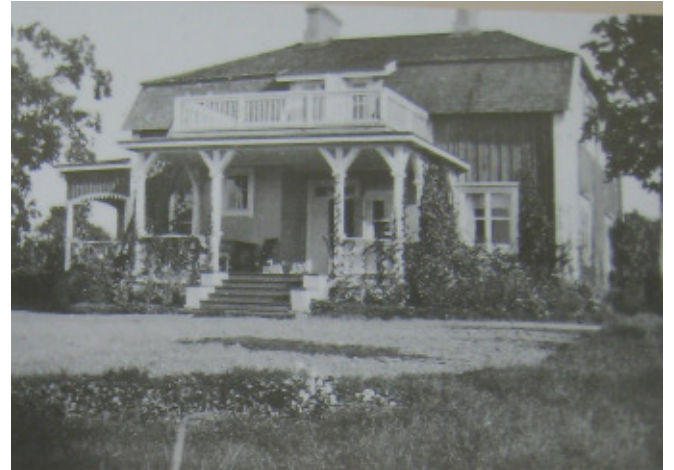
Odnäsin päärakennus 1920-luvulla. Rakennus on tuhoutunut myöhemmin. (Pojo Fotoklubb/ Pohjan paikallishistoriallinen arkisto)

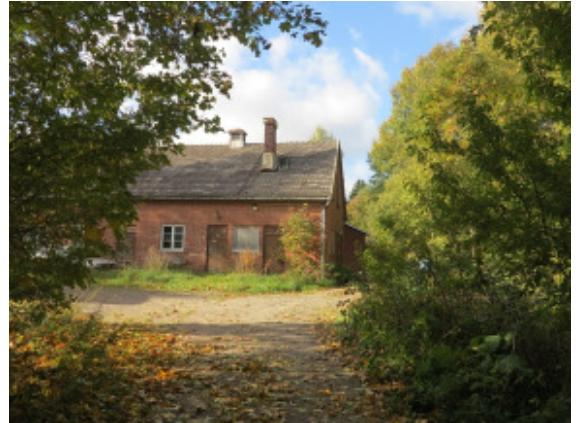
4. Gumnäsin tila

Toinen jälleenrakennuskauden tyylipiirteitä omaava asuinrakennus sijoittuu pihapiirin eteläreunaan. 1½ kerroksinen satulakattoinen rakennus on sovitettu rinnemaastoon. Kellariin on sijoitettu autotalli, johon on ajo rakennuksen itäpäädyssä. Rakennus on hyvin säilyttänyt alkuperäiset piirteensä.

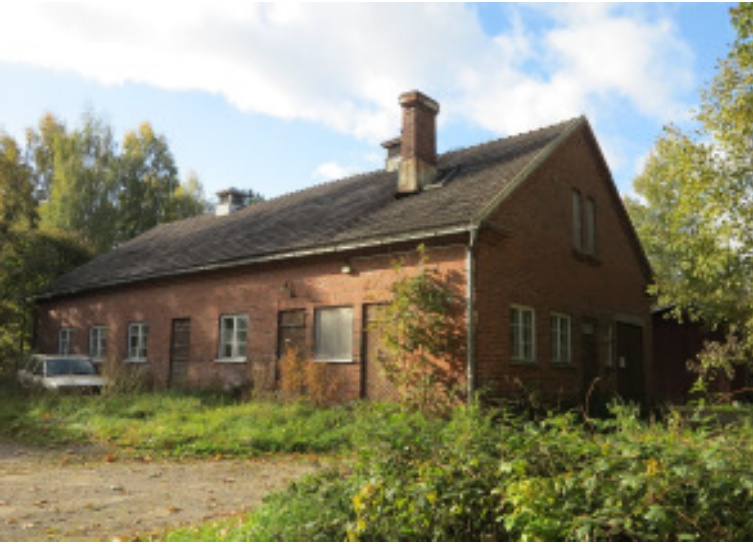
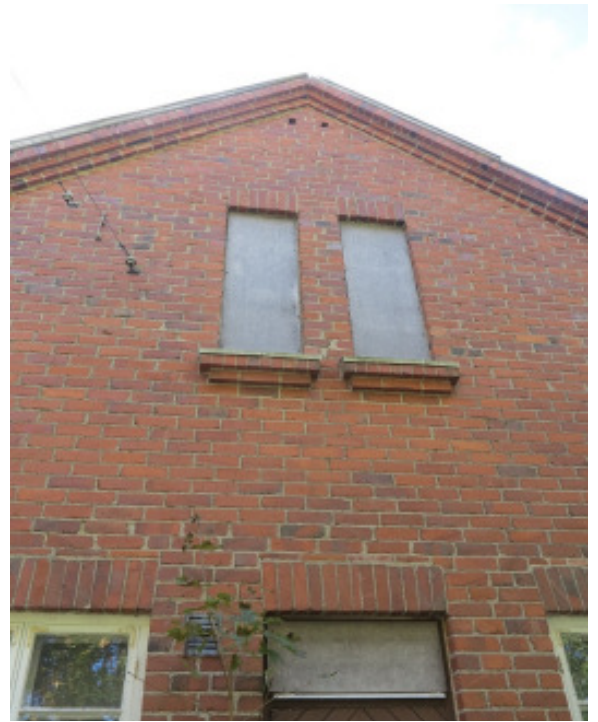
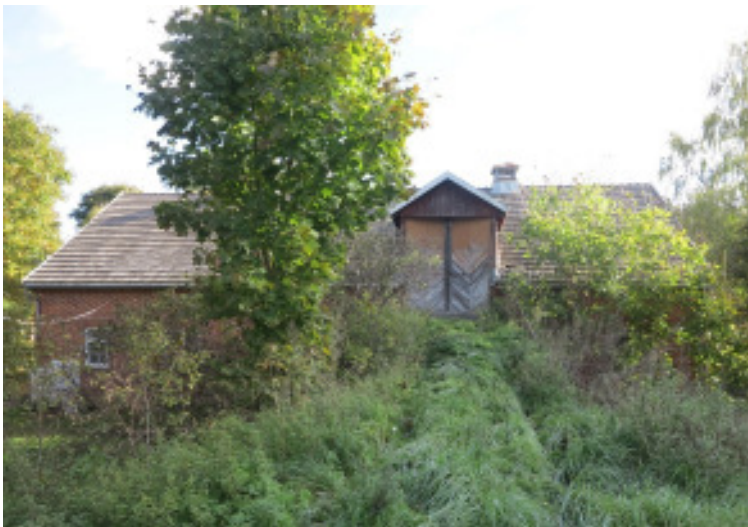
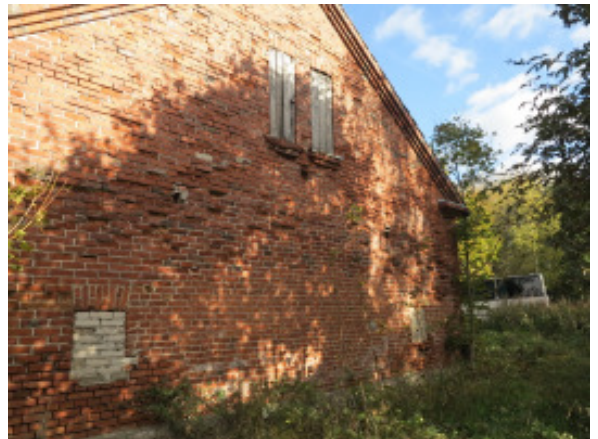
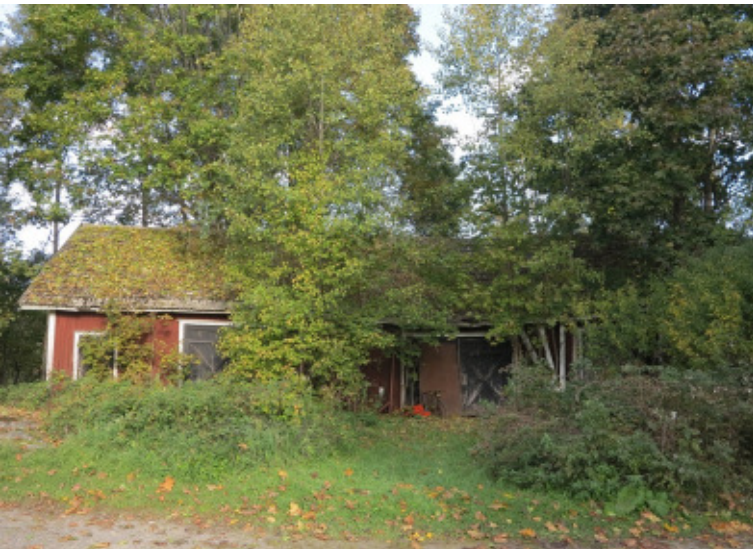
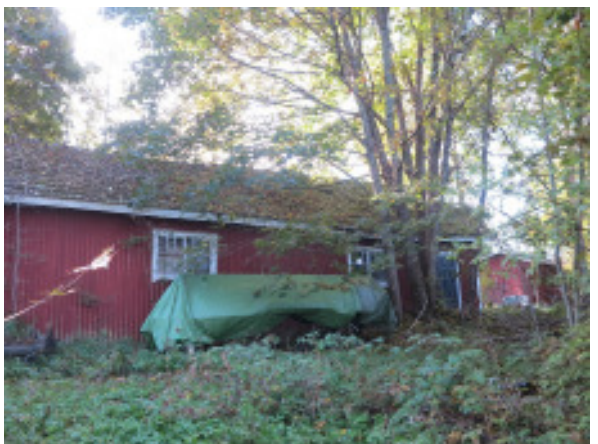
4d. Navetta

Pihapiiriä rajaa lännessä punatiilinen satulakattoinen 1936 valmistunut navetta. Kaunis yksityiskohta on räystäään porrastettu tiilimuuraus joka päädyissä päättyy ns. kissanpenkkiaiheeseen. Katteena on alkupe- räinen sementtitiili. Länsipuolella on vintille johtava betonirunkoinen ajosilta. 6-ruutuiset puuikkunat lienevät alkuperäiset, mutta ovia on myöhemmin uusittu ja pohjoispäätyyn on tehty pariovi.

Eteläpäädyssä on säilynyt navettaan liittyneen talousrakennuksen betoniperustuksia. Navetta on varsin hyvin säilyttänyt lakuperäisen ilmeensä joskin teknisiä ongelmia näkyy paikoin painuneessa katossa, sekä erityisesti eteläjulkisivun rapautuneissa tiilissä. Teknistä kuntoa tai sisätiloja ei tämän selvityksen yhteydessä ole selvitetty.

Gumnäsin tilaan kuuluva ja pihapiiriä rajaava ilmeeltään hyvin säilynyt 1930-luvun tiilinavetta. Rakennus on asuinrakennuksen ja liiterin ohella ainoa vanhempi 1900-luvun alkupuolelta säilynyt rakennus. Rakennuksilla on kirkonkylän suunnalta ja Gumnäsintien varresta tarkasteltuna maisemallista arvoa, ja niiden säilyttämistä perustelee erityisesti tilan kulttuurihistoriallinen merkitys.

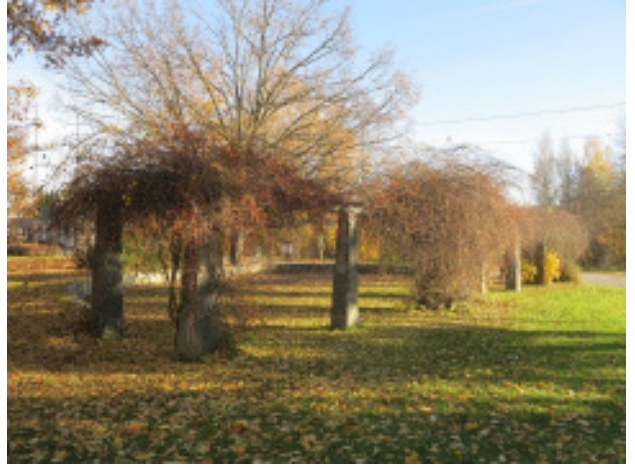
5 Dagan puisto

Kuvaus	<p>Kirkon edustalle 1951 valmistunut Dagan puisto rakennettiin muistomeriksi kuntaa sodan aikana 1939-1944 ja sen jälkivuosina avustaneelle ruotsalaiselle ystävyyskunnalle Dagalle.</p> <p>Puiston ensimmäiset luonnokset ja kustannuslaskelmat laati 1950 puutarhuri Folke Ohlsson ja Runar Leander. Puiston varsinainen suunnittelu annettiin suomalaisen puutarha-arkkitehtuurin pioneerin Paul Ohlssonin tehtäväksi. Kesällä 1951 oli puisto valmis.</p> <p>Kirkon edustan Fiskarsintien risteyskolmioon istutettiin jalokuusia, jotka 1960-luvun lopulla kaadettiin. Syynä tähän oli että kuuset peittivät liiaksi näkyviä risteysalueita.</p> <p>Kunnantalon rakentaminen 1987-1989 johti puistoalue pienenemiseen, ja korvaavaa maata osoitettiin ns suihkulähteen (springbrunnen) vierestä.</p> <p>Paul Ohlssonin toimistossa aikanaan työskennellyt puutarha-arkkitehti Maj-Lis Rosenbröijer laati 1980-luvun alussa suunnitelman puiston kunnostamiseksi ja laajentamiseksi ajoliikenteeltä suljettavan Vanhan Fiskarsintien ja kirjaston suuntaan. Puistoon sisällytettiin samalla Fiskarsintien ja Vanhan Turuntien risteysalue. Suunnitelmaan sisältyi lisäksi kunnantalon ympäristö. Kivetyt vapaamuotoiset käytävät ja leikkipaikka kunnostettiin. Uutena elementtinä oli pyöreä suihkuallas. Rakennustyöt valmistuivat 1985. (VN 7.10.1981)</p> <p>Puiston ilme on tänä päivänä aiempaa huomattavasti pelkistetympi. Pääosa pensas ja perennaistutuksista on poistettu ja korvattu nurmella. Myös vanhaan leikkipaikkaan liittyneet kivetyt mutkittelevat polut on poistettu. Karjaan Lions-Club lahjoitti alueelle 1998 pystytetyn leikkipaikan, joka osaltaan on muuttanut puiston kokonaisilmettä.</p> <p>Puiston alkuperäisistä rakenteista on säilynyt liuskekiviverhoiltu pergola ja altaani. Alkuperäisiä istutuksia ei oletettavasti ole säilynyt laajemmin. Nurmipintaisella puistoalueella on tänä päivänä niukasti istutuksia. 1990-luvun lopulla rakennettu leikkipaikka varusteineen on tuonut puistoon näkyvän muutoksen.</p> <p>Tässä työssä ei ole tarkemmin selvitetty kasvillisuuden säilyneisyyttä.</p>

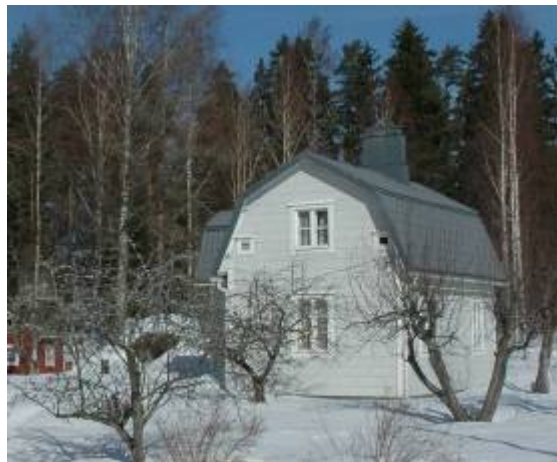
19 Fiskarsintie 4

Kuvaus Mansardikattoinen 1920-luvulla rakennettu asuinrakennus sijoittuu näkyvästi Fiskarsintien ja Turuntien liittymän tuntumaan. Julkisivut on verhoiltu vaaleilla minerittilevyllä ja katteena on uudehko harmaa tiiliprofiloitu pelti. Nykyiset ikkunat ovat 6-ruutuiset.

Tontti sijoittuu verrattain tasaiselle maalle metsäisen rinteeseen edustalle. Tiealueille avautuvalla nurmetulla pihalla kasvaa yksittäisiä omenapuita. Piha on rajattu matalalla orapihlaja-aidalla jossa on teräsrakenteinen portti. Pihan lounaisnurkassa on vanhempi puurakenteinen talousrakennus, jota on laajennettu useampaan otteeseen. Talousrakennuksen katteena on betonikattotiili ja minerittilevy.

Asuinrakennuksen muuttuneet julkisivuverhoukset ovat jonkin verran muuttaneet alkuperäistä ilmettä. Muutokset on palautettavissa.
