RASEBORG

HORSÖ

STRANDETALJPLAN

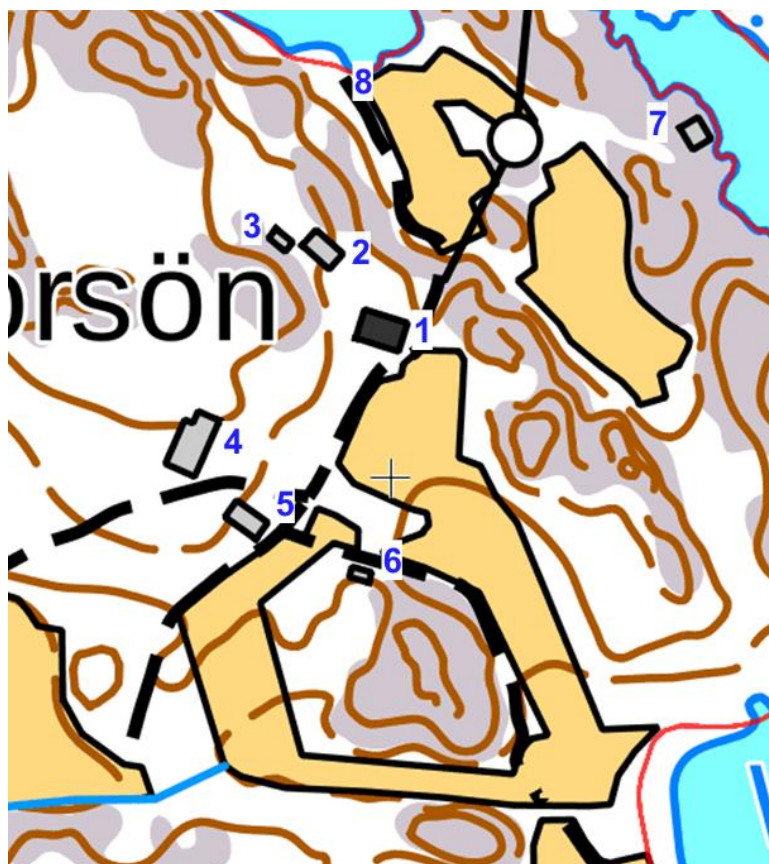
Karta 9. Horsös byggnadsbestånd.

1. Karaktärshuset. Avbildat på pärmen samt bild 4 vänster, bild 5 höger och bild 9.
 2. Tidigare bostadshus. Till höger på bild 4 och vänster på bild 5 samt bild 10.
 3. Utedass, bild 11.
 4. Ladugården, bild 12.
 5. Lider, bild 13.
 6. Bastu, bild 14.
 7. Strandbod, bild 15.
 8. Förvaringsbod, bild 16.
- Byggnaderna är uppförda efter kriget in på 1950-talet.

Nuvarande bebyggelse på Horsö är numrerad på karta 9.

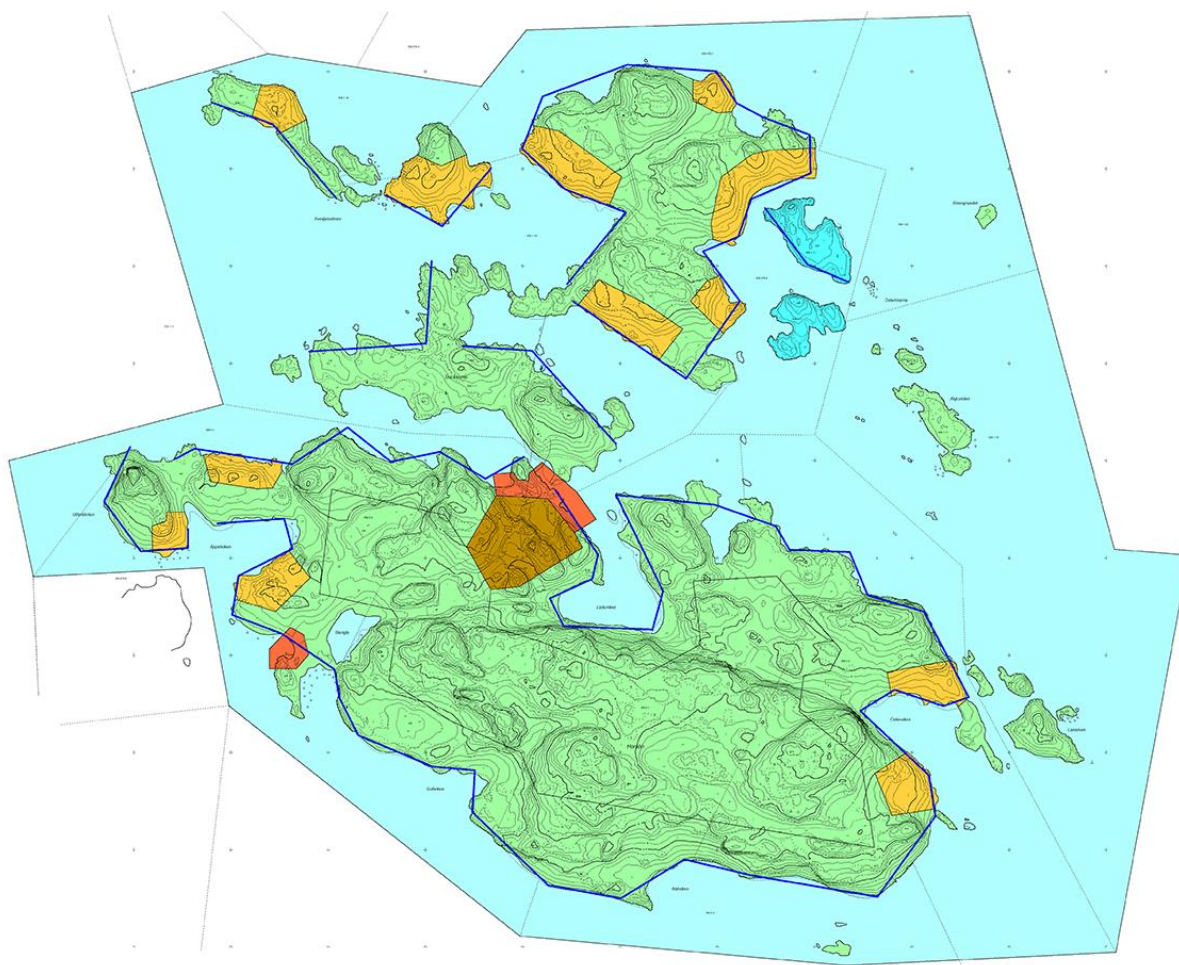
Karta 12. Den dimensionerande strandlinjen är ritad i blått.

Den dimensionerande strandlinjen framgår av nedanstående karta.

Dimensioneringen grundar sig på arealen drygt 130 ha och den dimensionerande (korrigerade) strandlinjen 9,5 km. Holmvis framgår dimensioneringsunderlaget i nedanstående tabell (medräknat holmar över en hektar).

Holme/Saari	Areal/Pinta-ala, ha	Strandlinje/Rantaviiva, km
Horsön	93,59	5,74
Gunnholmen	21,44	2,14
Stackörarna	9,98	0,81
Furuören	2,48	0,33
Svedjeholmen	2,42	0,29
Österören	1,52	0,24
Totalt/Yhteensä	131,43	9,55

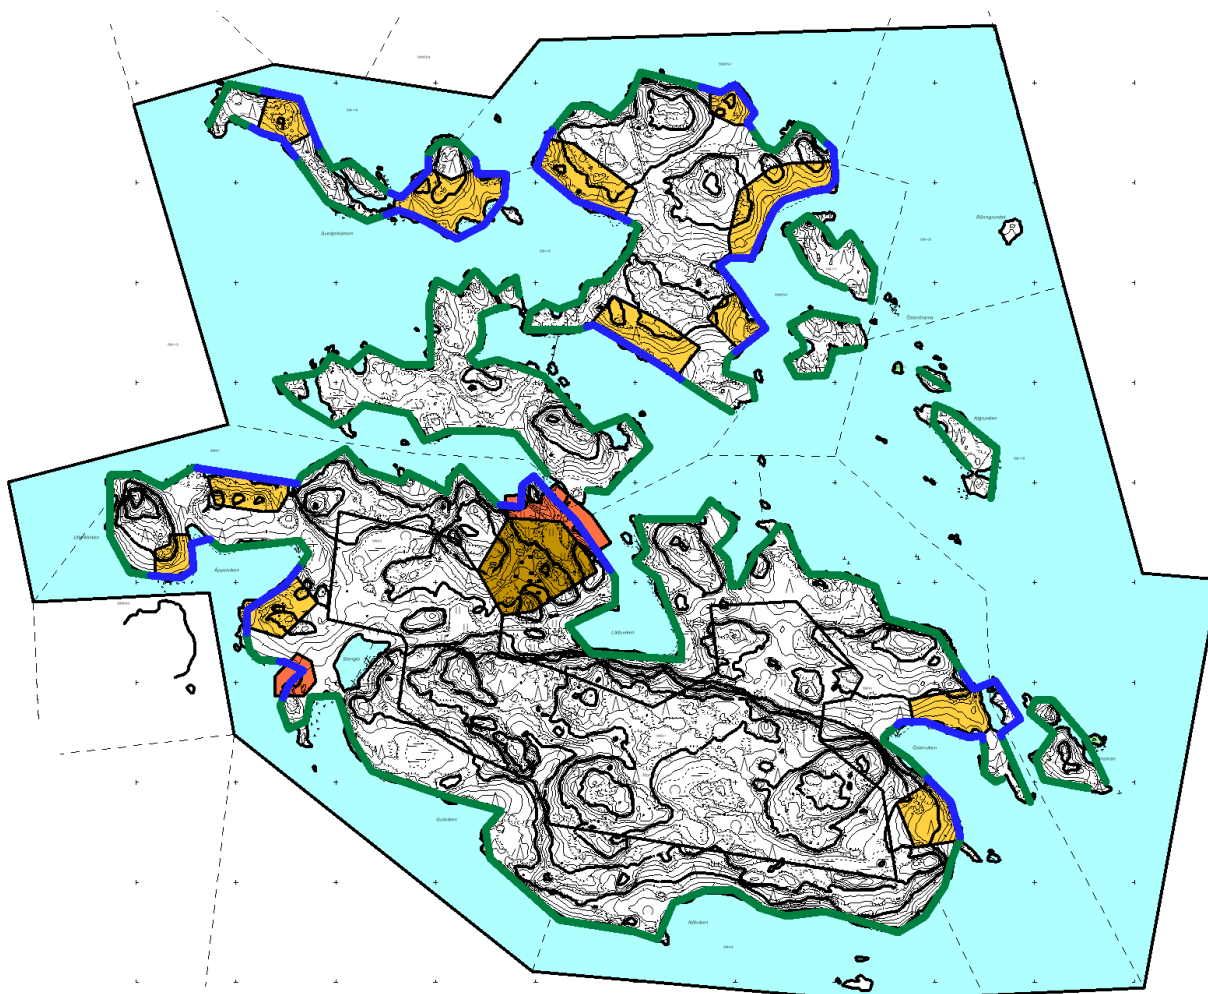
Karta 13. I planen anvisad bebyggd (blå linje) och obebyggd (grön linje) strandlinje.

Vid planläggning av stränder hanterar man även begreppet fri strand. Enligt 73.3 § MBL bör man se till att det kvarstår ett tillräckligt stort sammanhängande obebyggt område på strandområdena. Epitetet sammanhängande är inte definierat, men kan exemplifieras med nedanstående kartframställning.

Den dimensionerande strandlinjen och den fria-bebyggda-obebyggda strandlinje är olika begrepp. Den dimensionerande strandlinjens uppgift är att dimensionera byggrätten utgående från byggbarhet och att ge en grund för att kunna bedöma en jämlik behandling av markägarna. Den fria och obebyggda strandlinjen är fri och obebyggd trots att den inte genererar byggrätt. Exempelvis bör mindre holmar och smalare näs som har dubbelsidig strand inräknas i fri och obebyggd strandlinje även om den inte ingår i den dimensionerande strandlinjen.

Vad som avses med tillräckligt sammanhängande obebyggd strand är en bedömningsfråga. Den sammanlagda strandlinjen på karta 13 (blått+grönt) är 15,5 km. Den obebyggda strandlinjens andel (11,7 km) utgör 75 %.
